## B-undersøkelse ved Øksengård i Saltdal, juli 2019

Edelfarm AS

Etter Norsk Standard NS 9410: 2016

AQUA KOMPETANSE AS

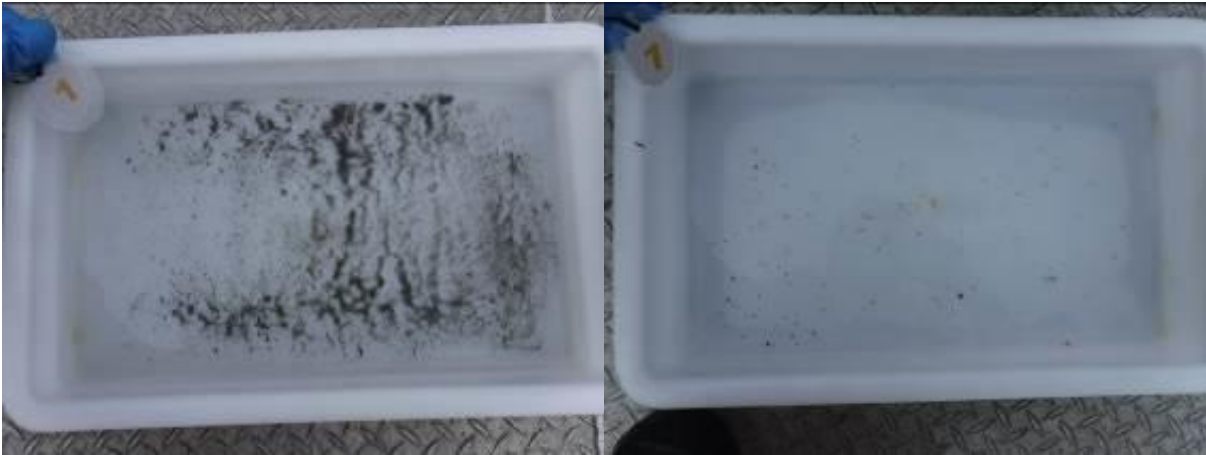
**Figur 6:** Bilder som viser sedimentet fra stasjon 1 før og etter siling. Sedimentet besto av noe sand på fjellbunn. Foto: Aqua Kompetanse AS.

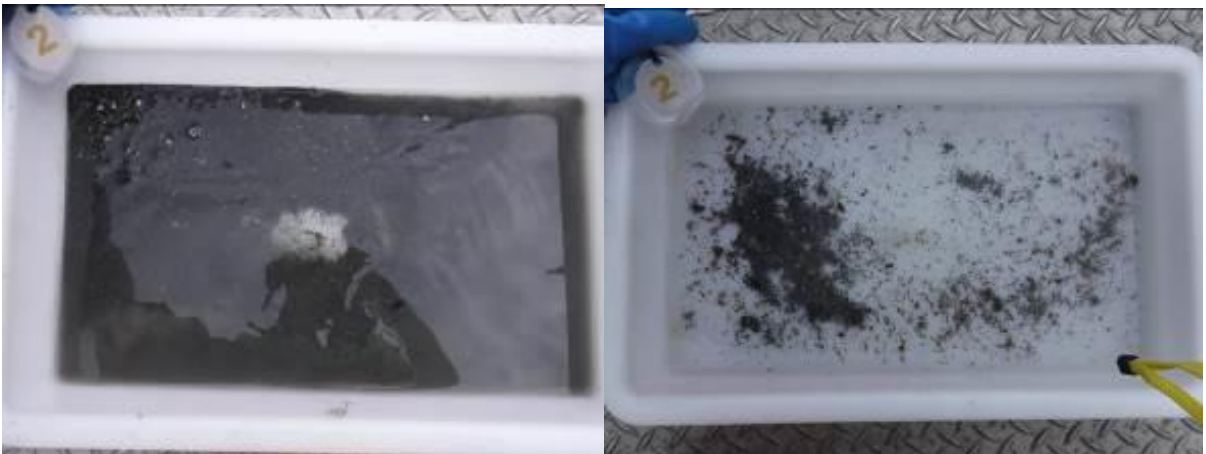
**Figur 7:** Bilder som viser sedimentet fra stasjon 2 før og etter siling. Sedimentet besto av noe sand, grus og skjellsand på fjellbunn. Foto: Aqua Kompetanse AS.

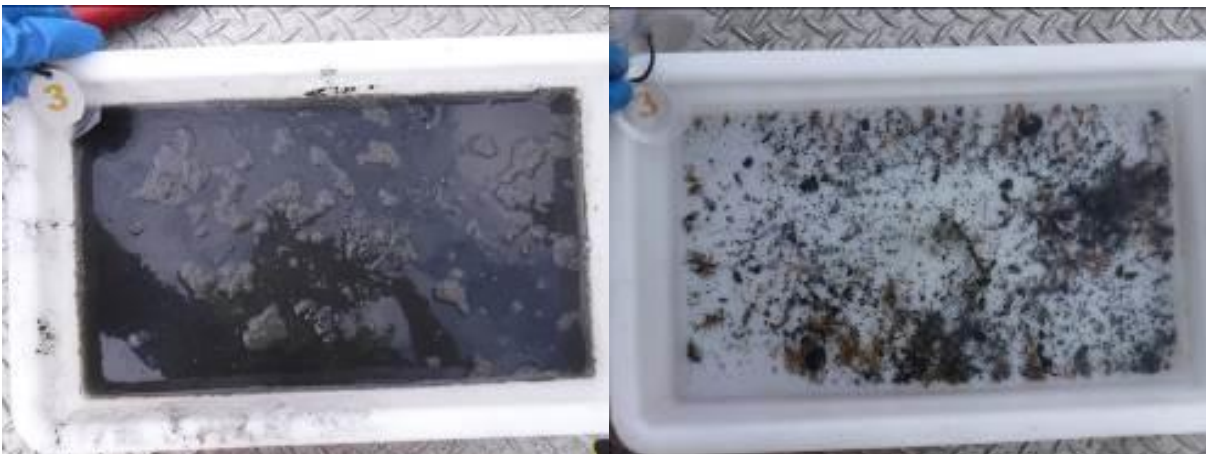
**Figur 8:** Bilder som viser sedimentet fra stasjon 3 før og etter siling. Sedimentet besto av noe grus og skjellsand på steinbunn. Det ble registrert fekalier i denne prøven. Foto: Aqua Kompetanse AS.

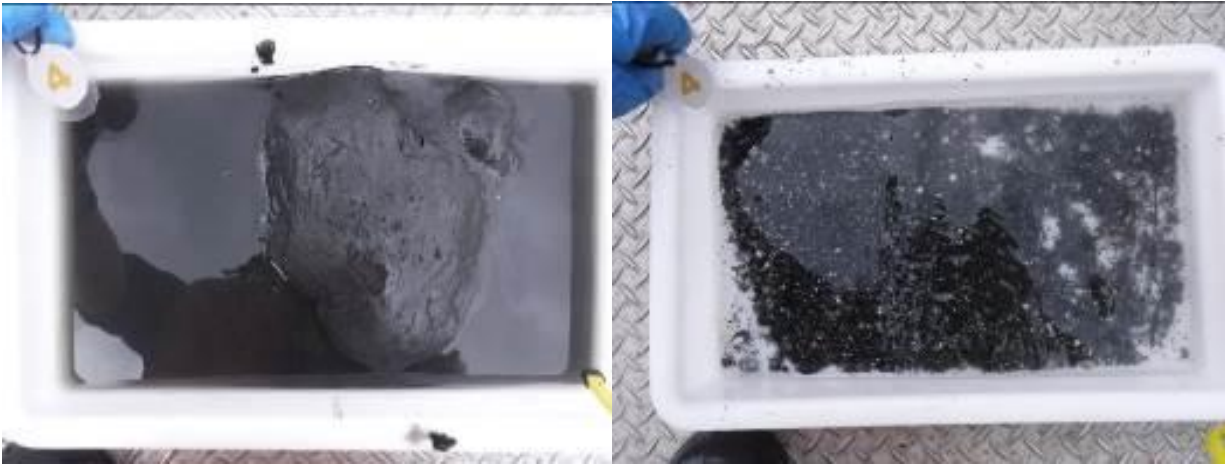
**Figur 9:** Bilder som viser sedimentet fra stasjon 4 før og etter siling. Sedimentet besto av sand med noe silt, grus og skjellsand. Foto: Aqua Kompetanse AS.

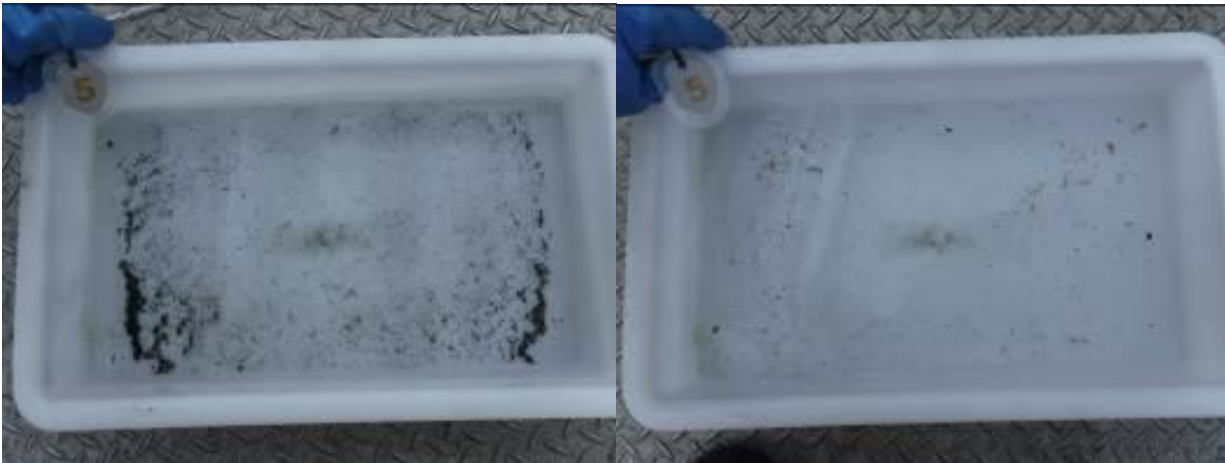
**Figur 10:** Bilder som viser sedimentet fra stasjon 5 før og etter siling. Sedimentet besto av noe grus på fjellbunn. Foto: Aqua Kompetanse AS.

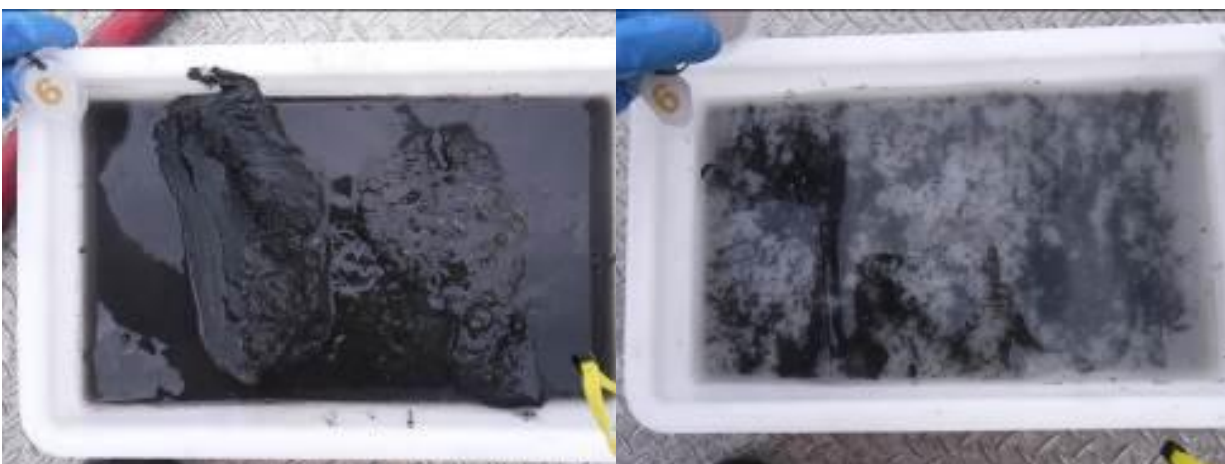
**Figur 11:** Bilder som viser sedimentet fra stasjon 6 før og etter siling. Sedimentet besto av sand med noe grus og skjellsand. Foto: Aqua Kompetanse AS.

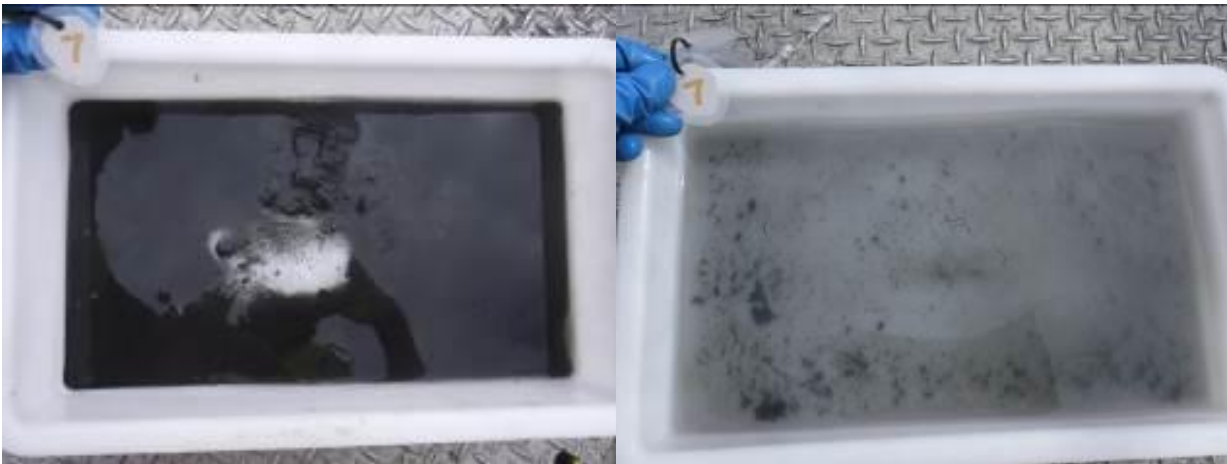
**Figur 12:** Bilder som viser sedimentet fra stasjon 7 før og etter siling. Sedimentet besto av noe sand og grus på fjellbunn. Foto: Aqua Kompetanse AS.

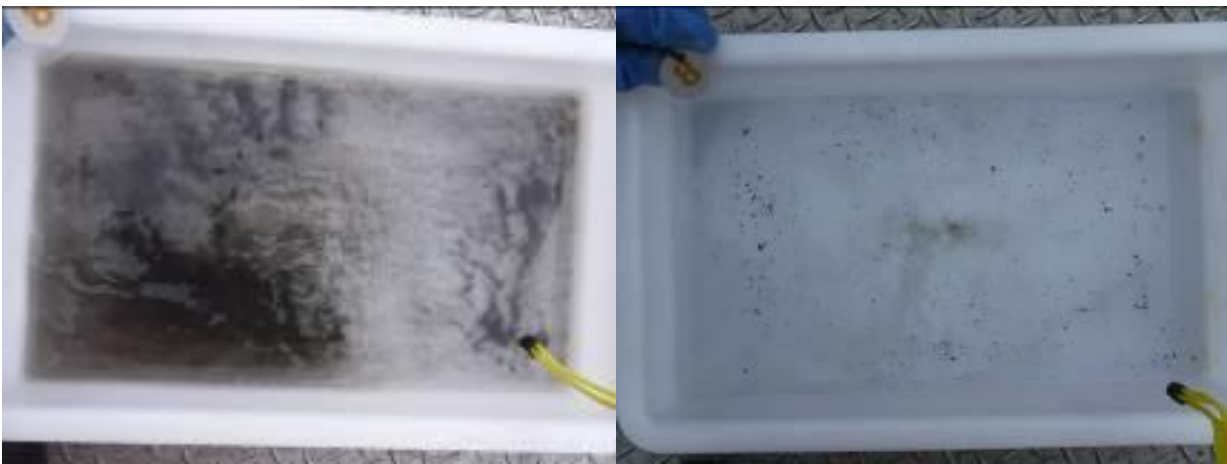
**Figur 13:** Bilder som viser sedimentet fra stasjon 8 før og etter siling. Sedimentet besto av noe sand på fjellbunn. Foto: Aqua Kompetanse AS.

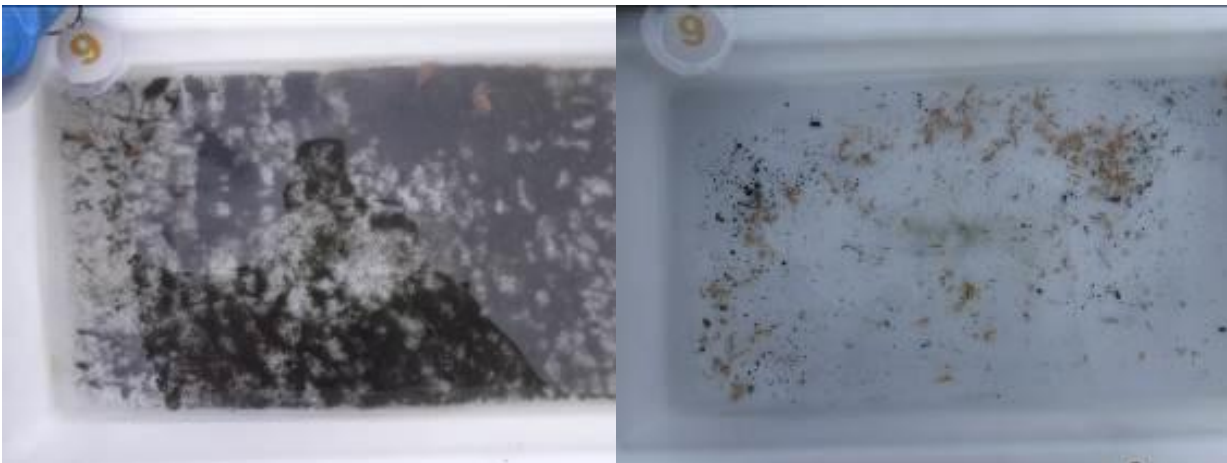
**Figur 14:** Bilder som viser sedimentet fra stasjon 9 før og etter siling. Sedimentet besto av noe sand på fjellbunn. Det ble registrert fôrrester i denne prøven. Foto: Aqua Kompetanse AS.

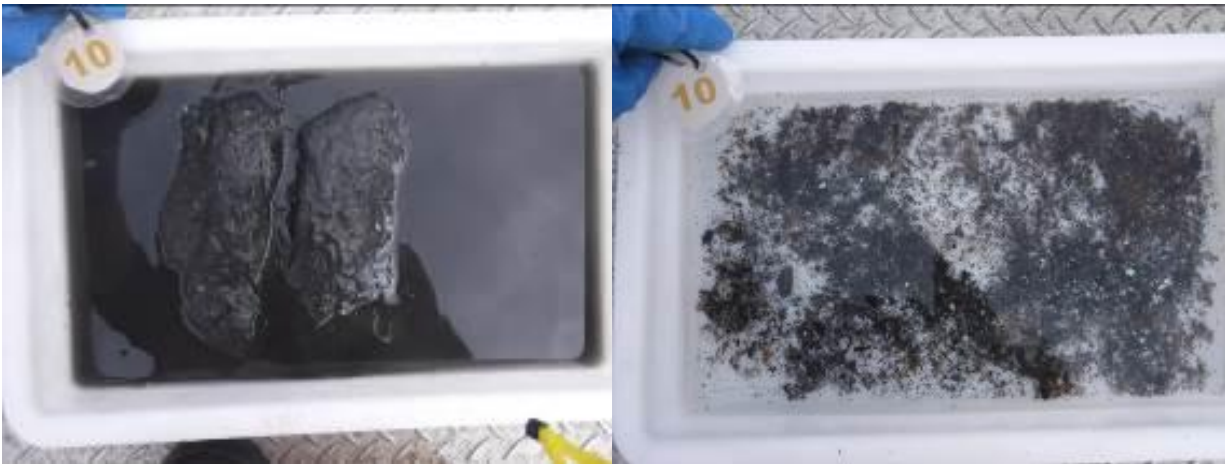
**Figur 15:** Bilder som viser sedimentet fra stasjon 10 før og etter siling. Sedimentet besto av silt med noe sand, grus og skjellsand. Foto: Aqua Kompetanse AS.

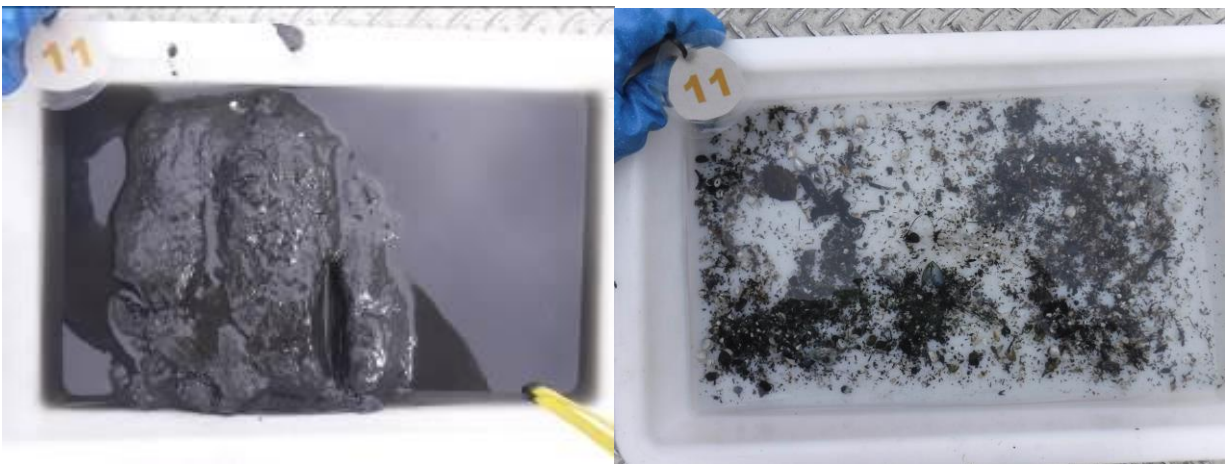
**Figur 16:** Bilder som viser sedimentet fra stasjon 11 før og etter siling. Sedimentet besto av silt og sand med noe grus. Foto: Aqua Kompetanse AS.

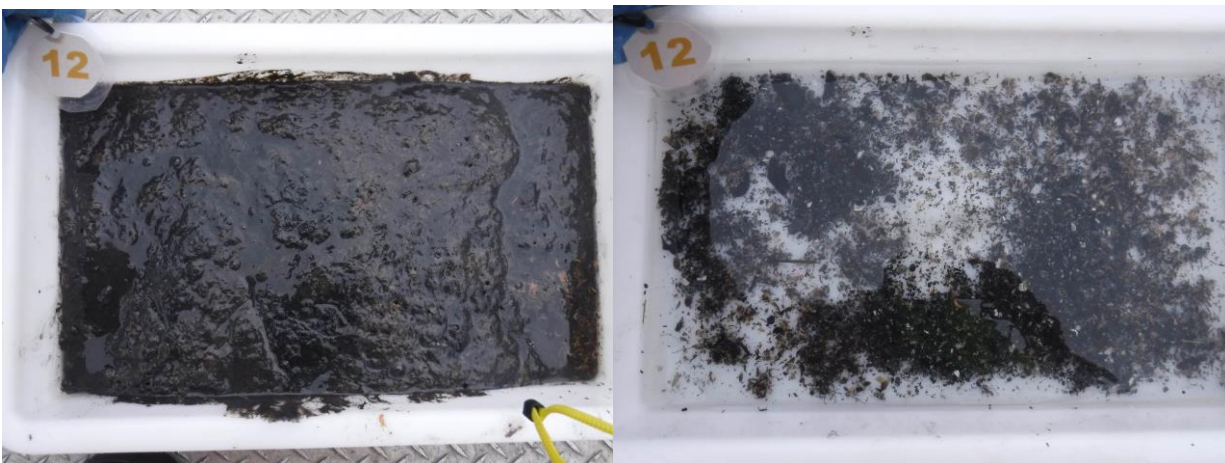
**Figur 17:** Bilder som viser sedimentet fra stasjon 12 før og etter siling. Sedimentet besto av silt og sand med noe grus. Foto: Aqua Kompetanse AS.

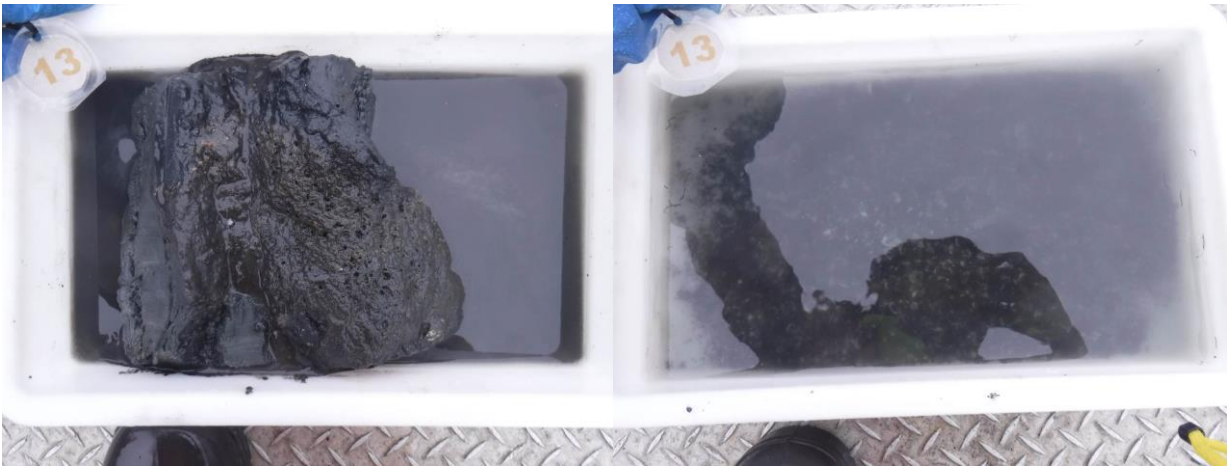
**Figur 18:** Bilder som viser sedimentet fra stasjon 13 før og etter siling. Sedimentet besto av Silt og sand med noe grus..  
Foto: Aqua Kompetanse AS.
