B-undersøkelse for lokalitet

Daumannsvika

NS 9410:2016

Tilstand	2
Feltarbeid	8.01.2019
Oppdragsgiver	Edelfarm AS

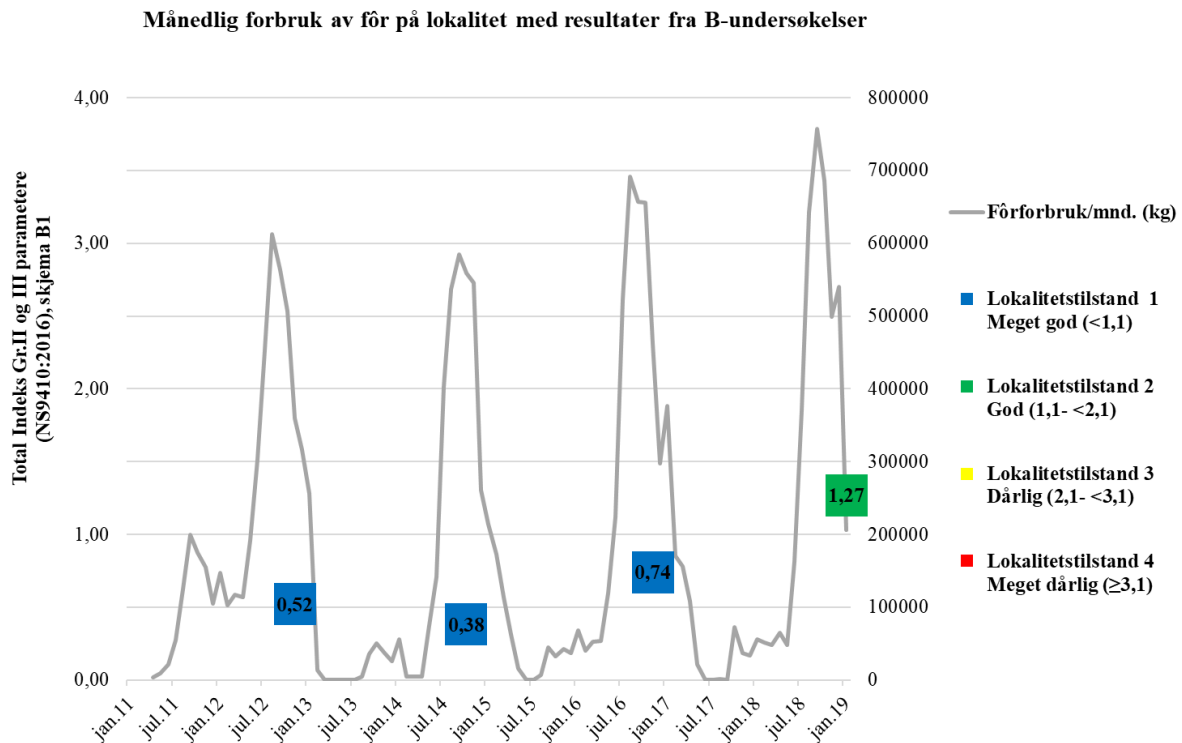
Figur 2.3.1 Fôrforbruk på lokaliteten samt resultater fra B-undersøkelser fra innværende og tidligere undersøkelser ved lokalitet.

Fisken på lokaliteten ble satt ut i august 2017 (pers medd; figur 2.3.1). Førrige B-undersøkelse ble utført 23.11.16, hvor lokaliteten fikk tilstand 1 som samlet vurdering (figur 2.3.1 og tabell 2.3.1).

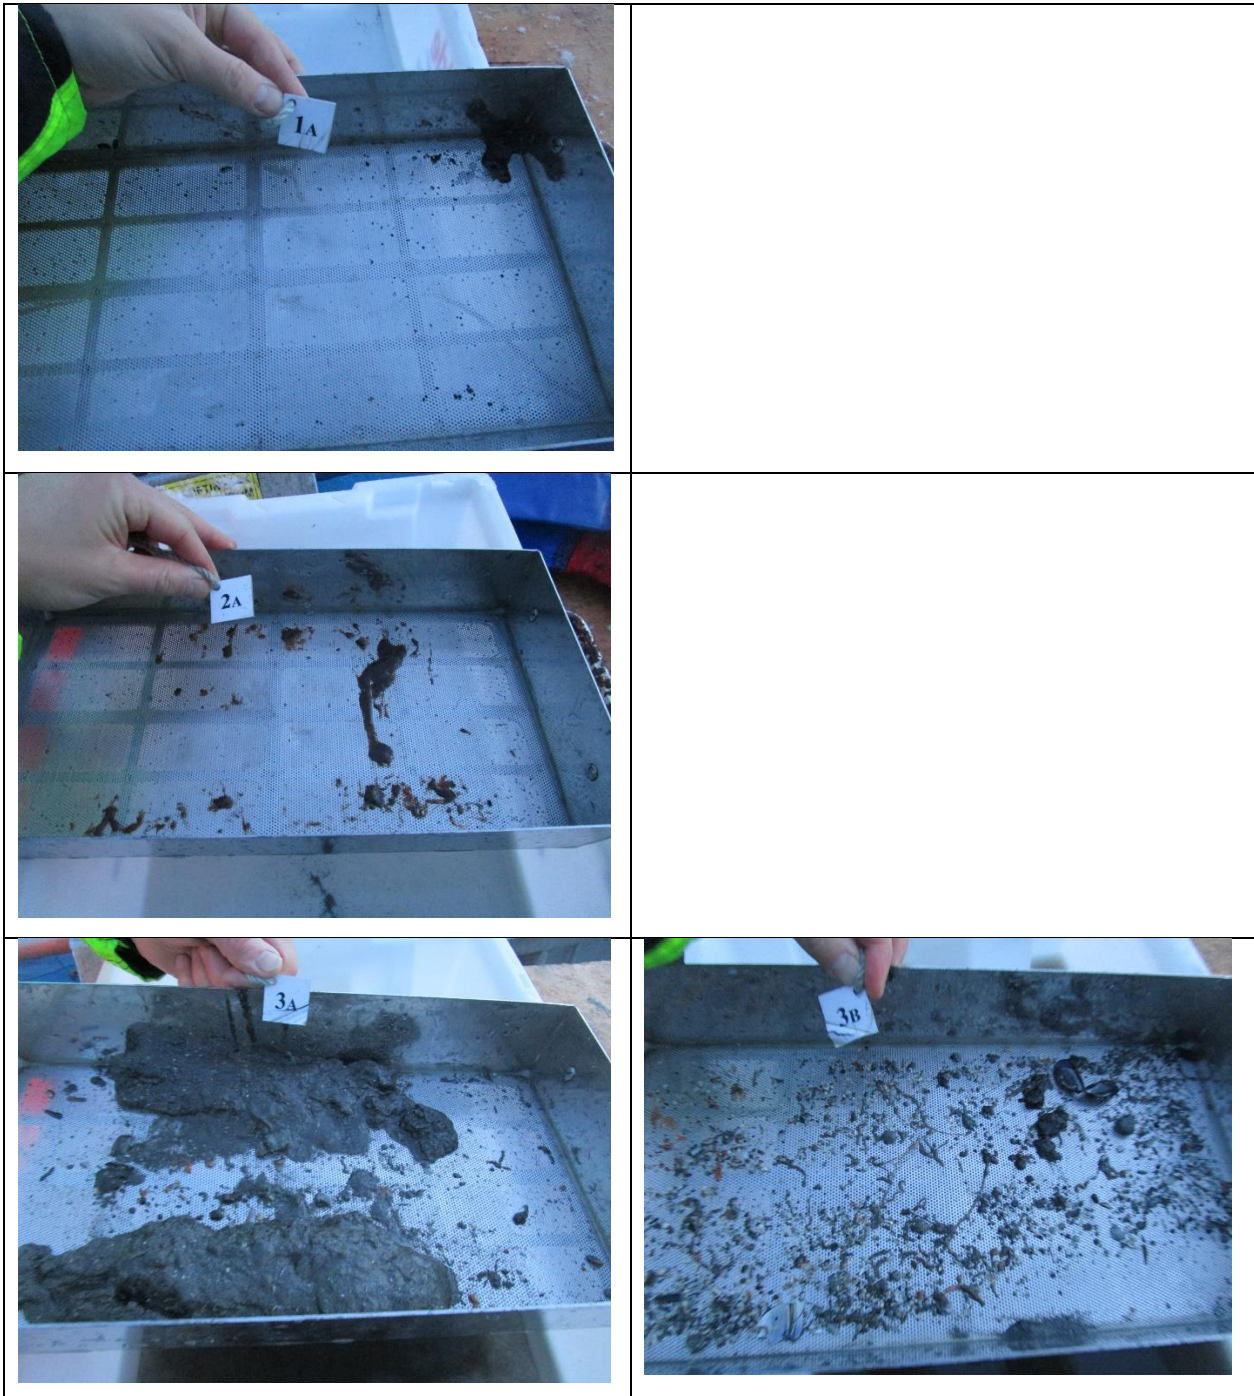
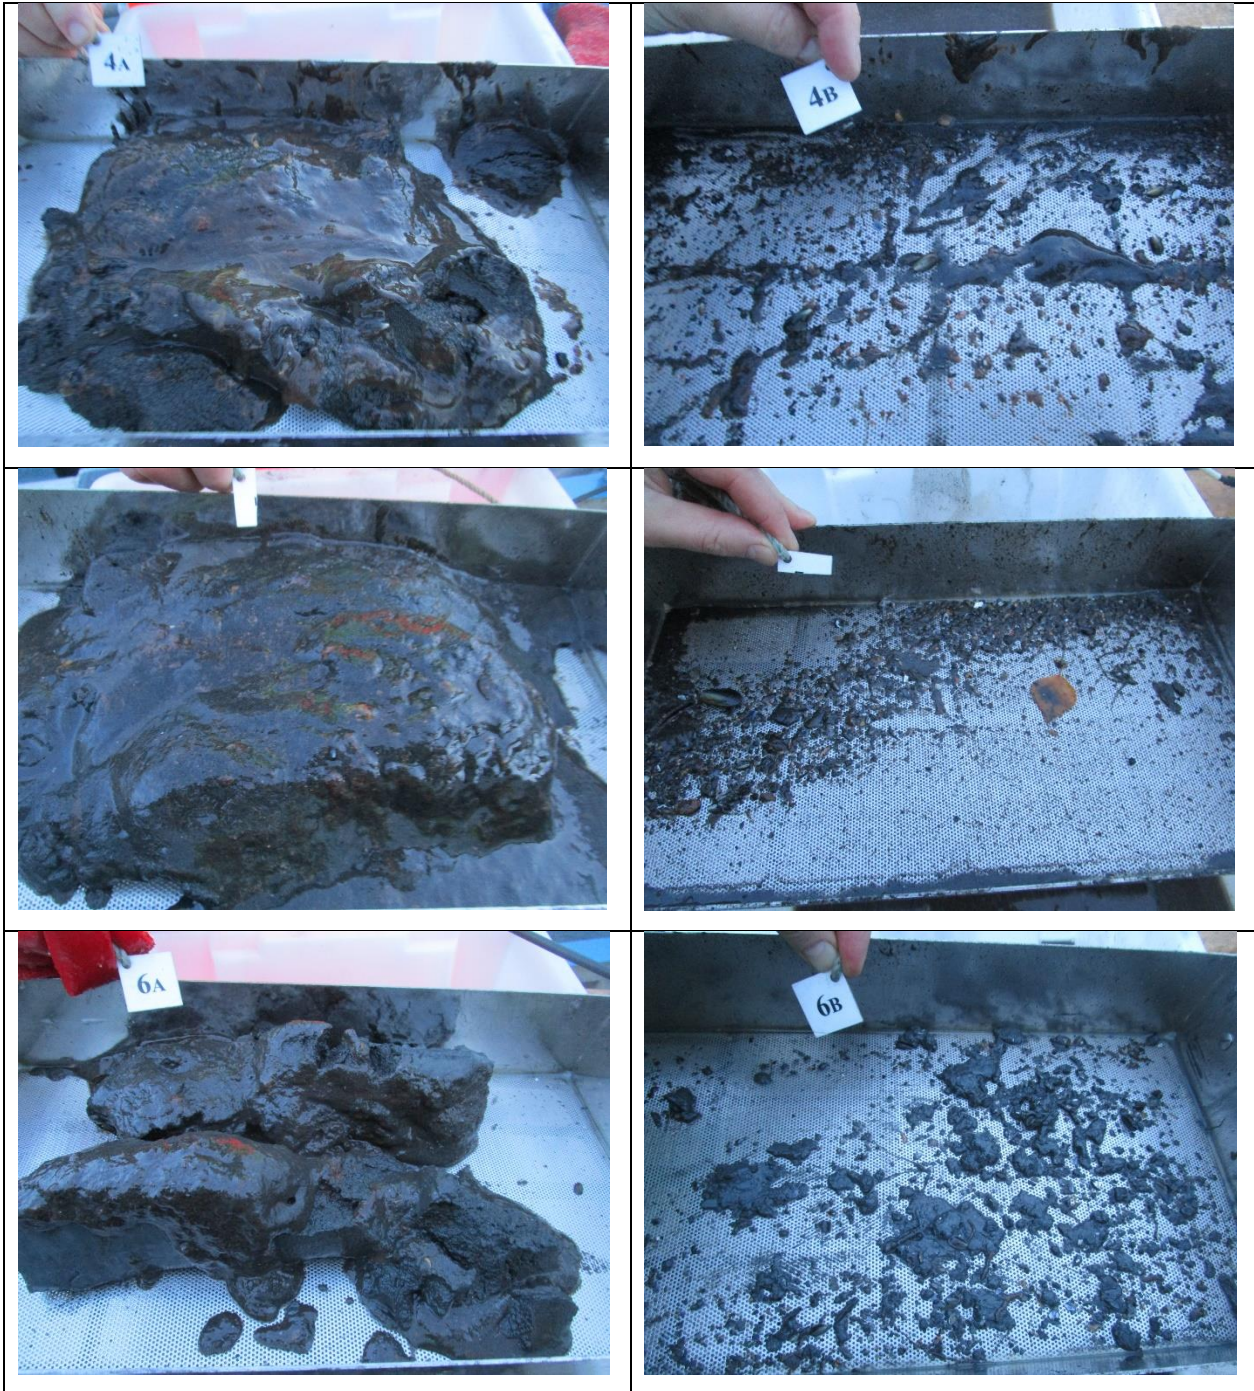
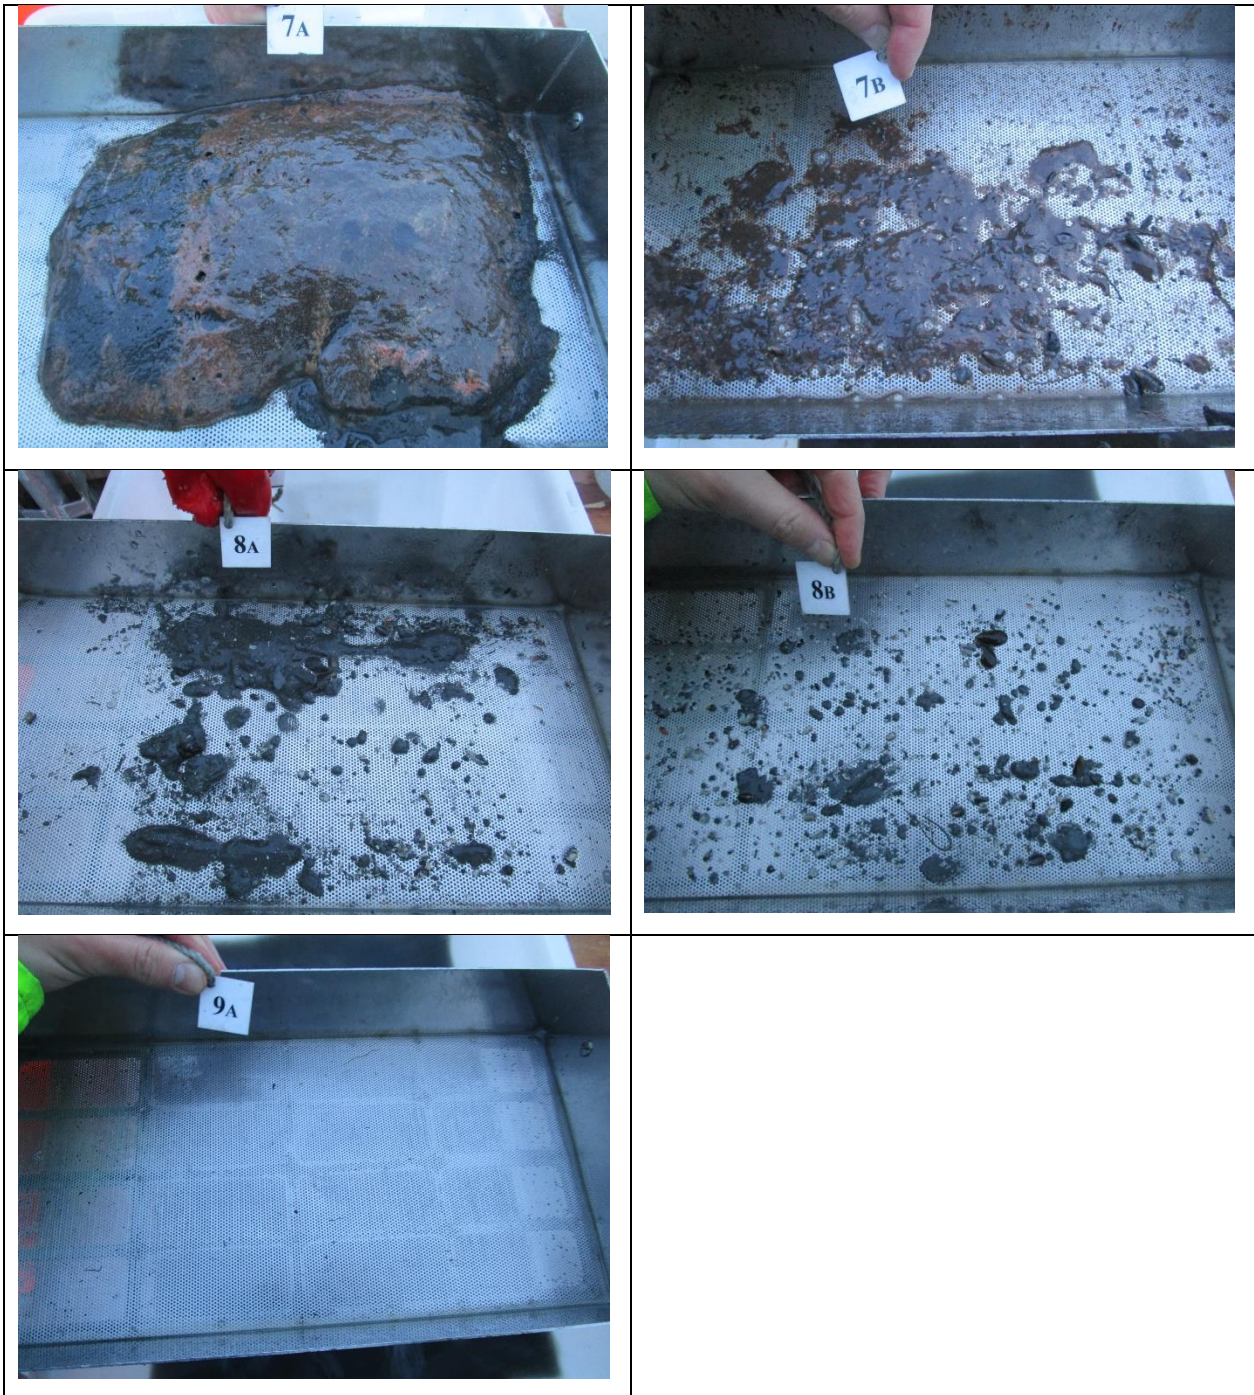
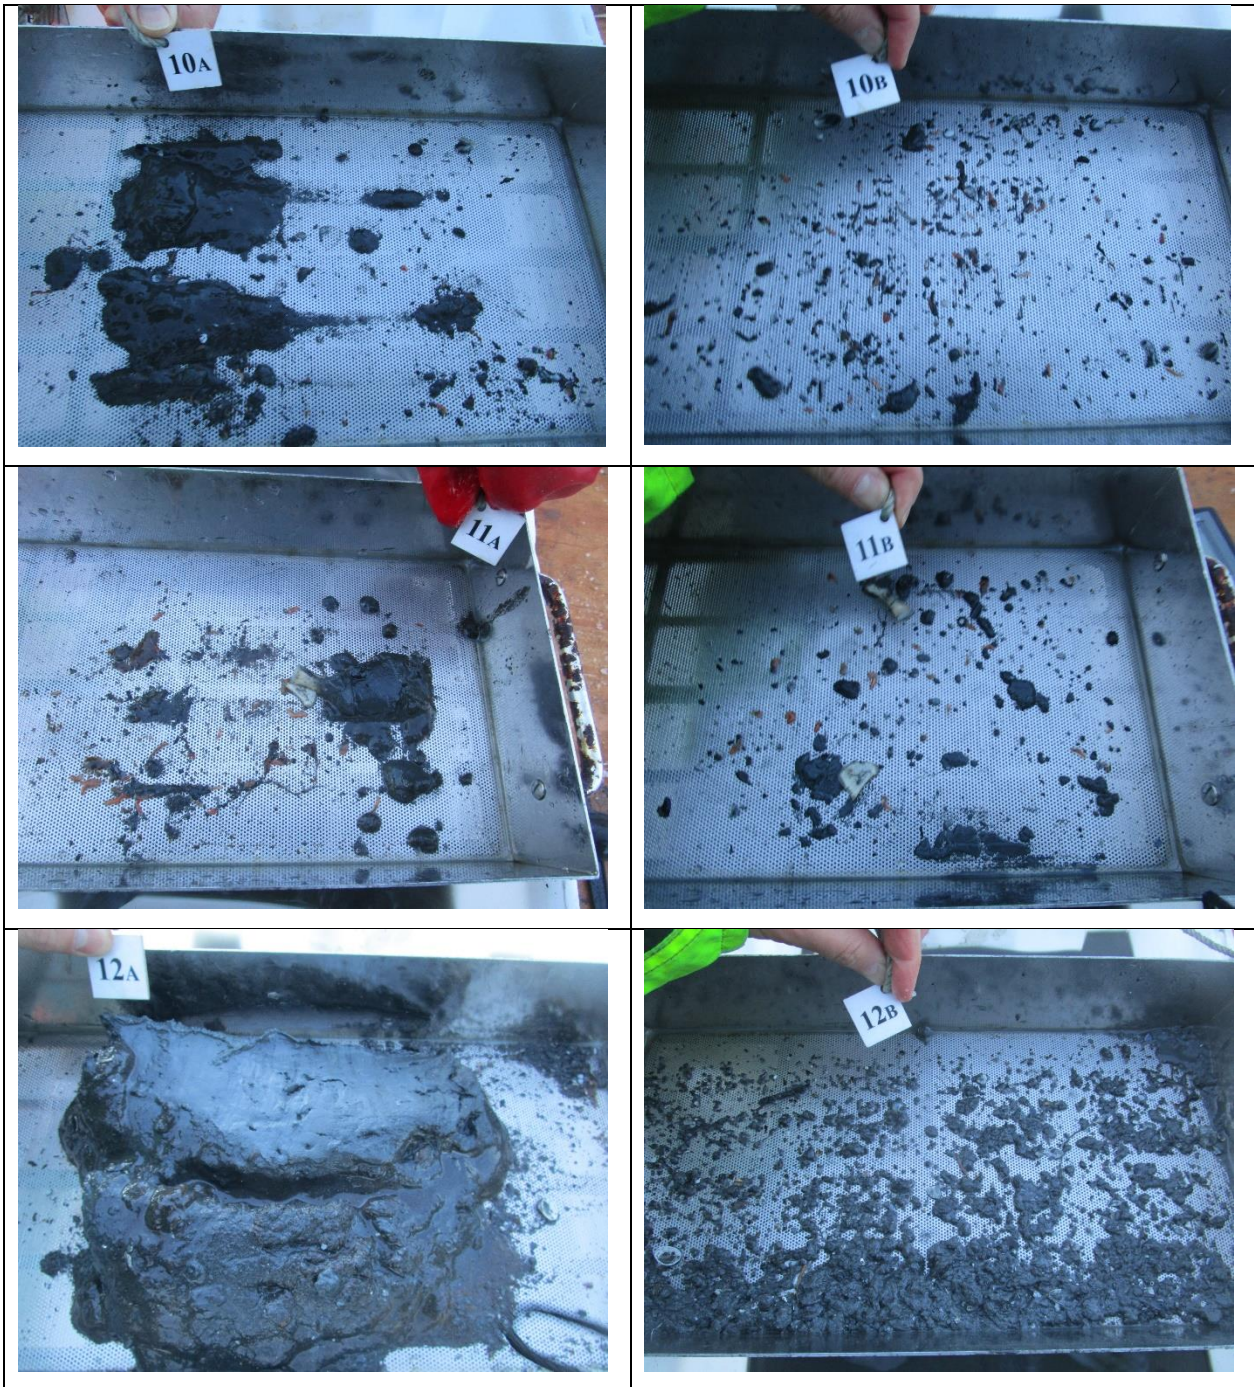
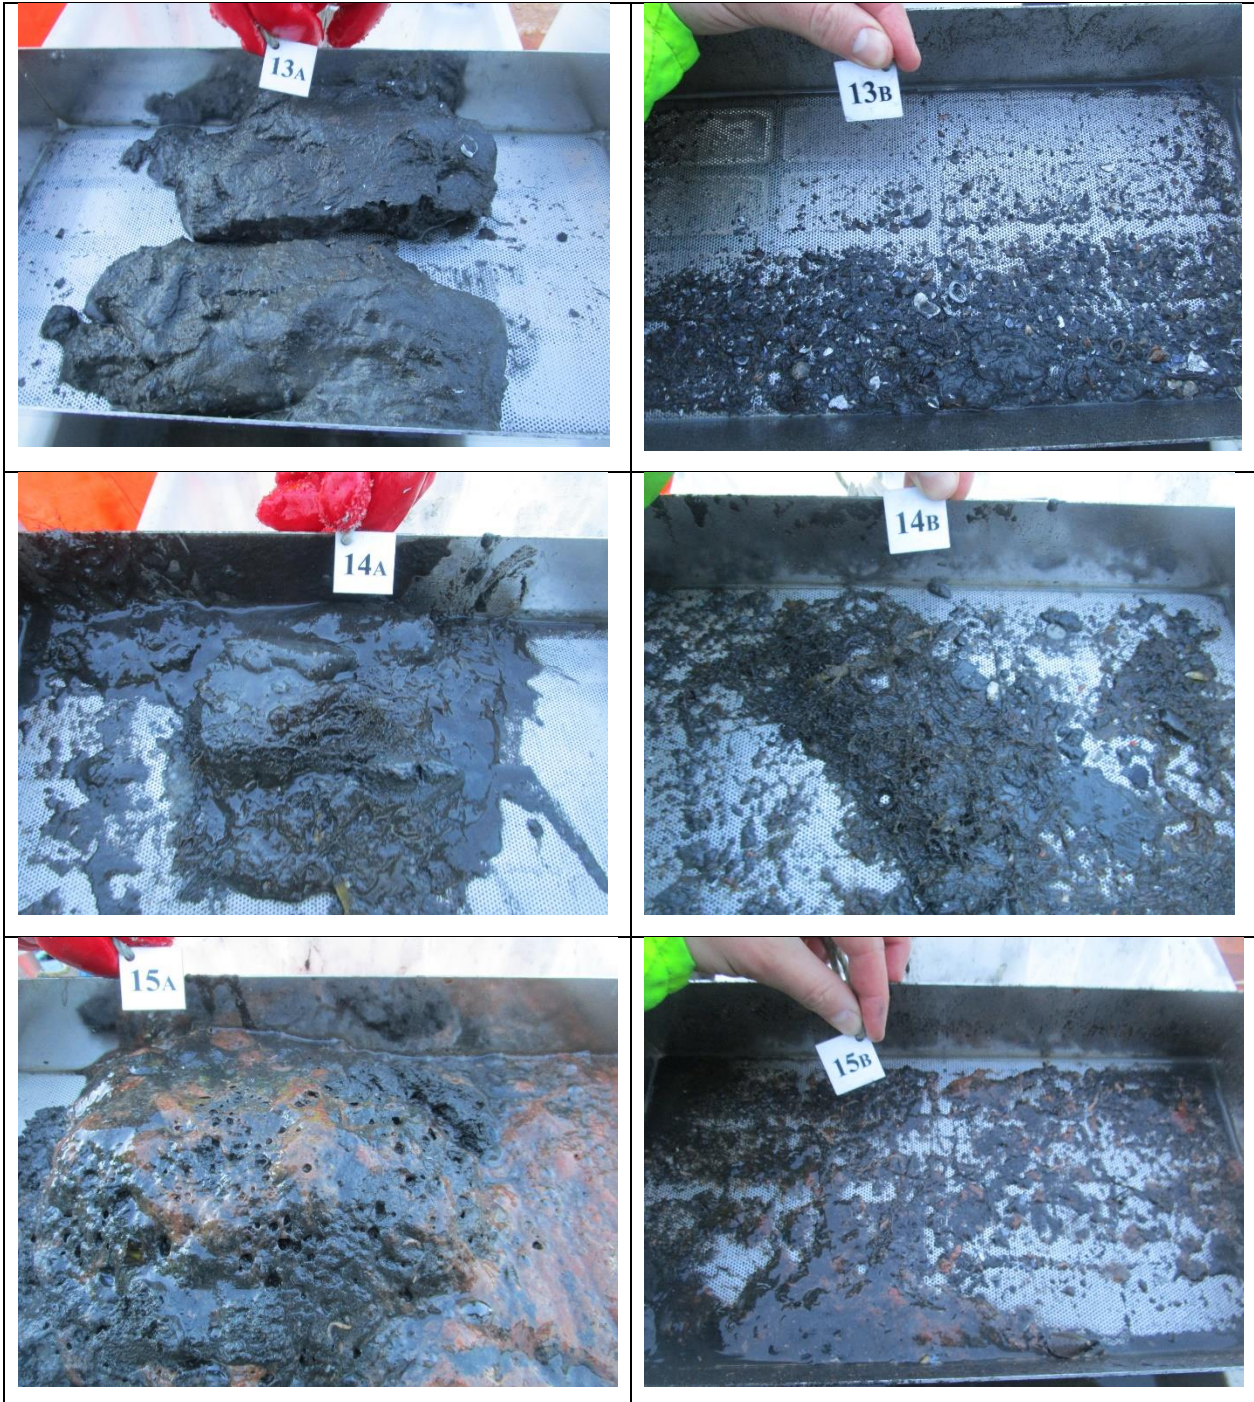
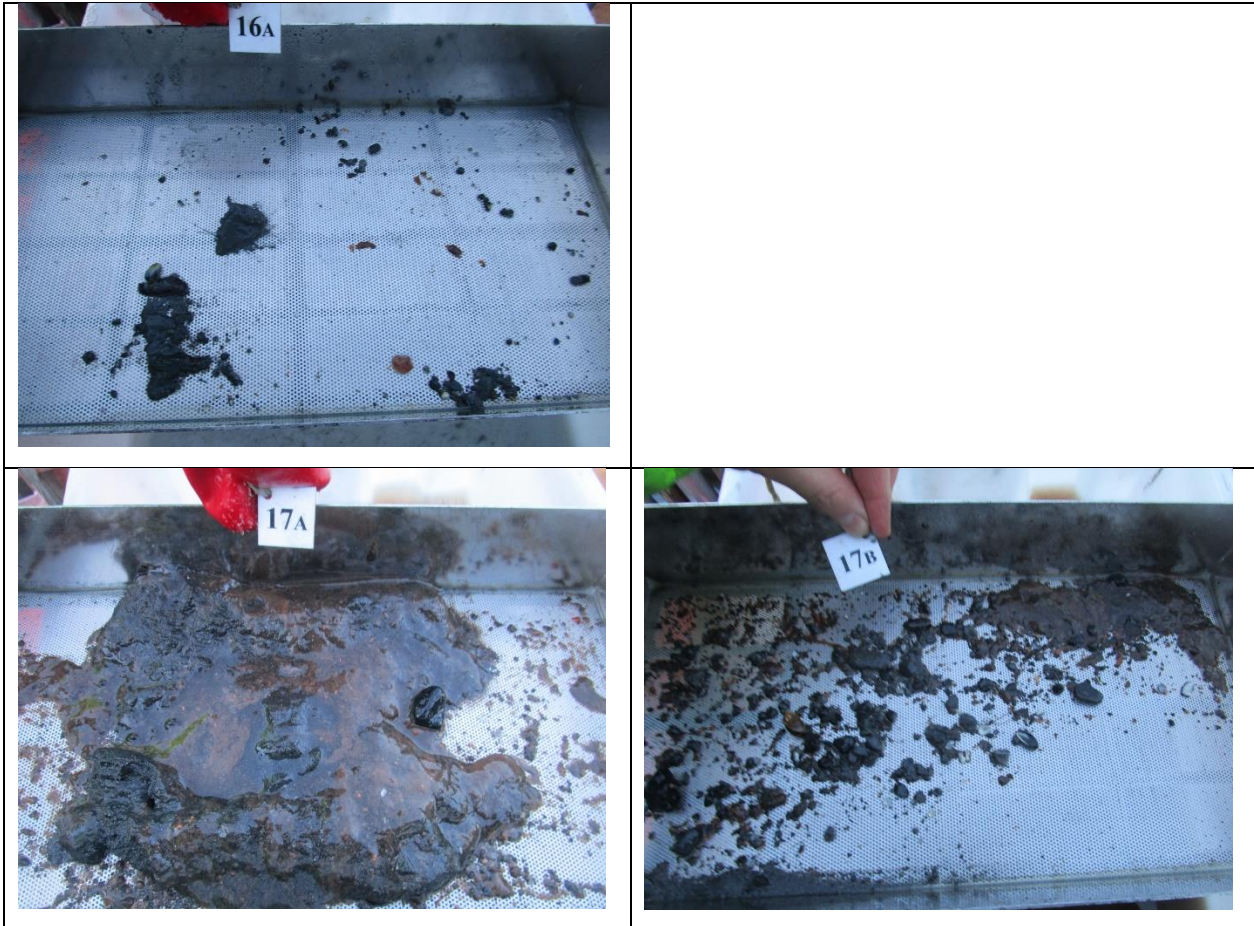
Vedlegg 2 – Bilder fra prøvestasjoner

Bilder nedenfor viser sediment og ferdig vasket prøve ved stasjonene.

Bilde merket 1A,2A,3A...osv = sediment

Bilde merket 1B, 2B, 3B....= ferdig vasket prøve
