B-undersøkelse for lokalitet

Daumannsvika

NS 9410:2016

Tilstand	1
Feltarbeid	14.02.2020
Oppdragsgiver	Edelfarm AS

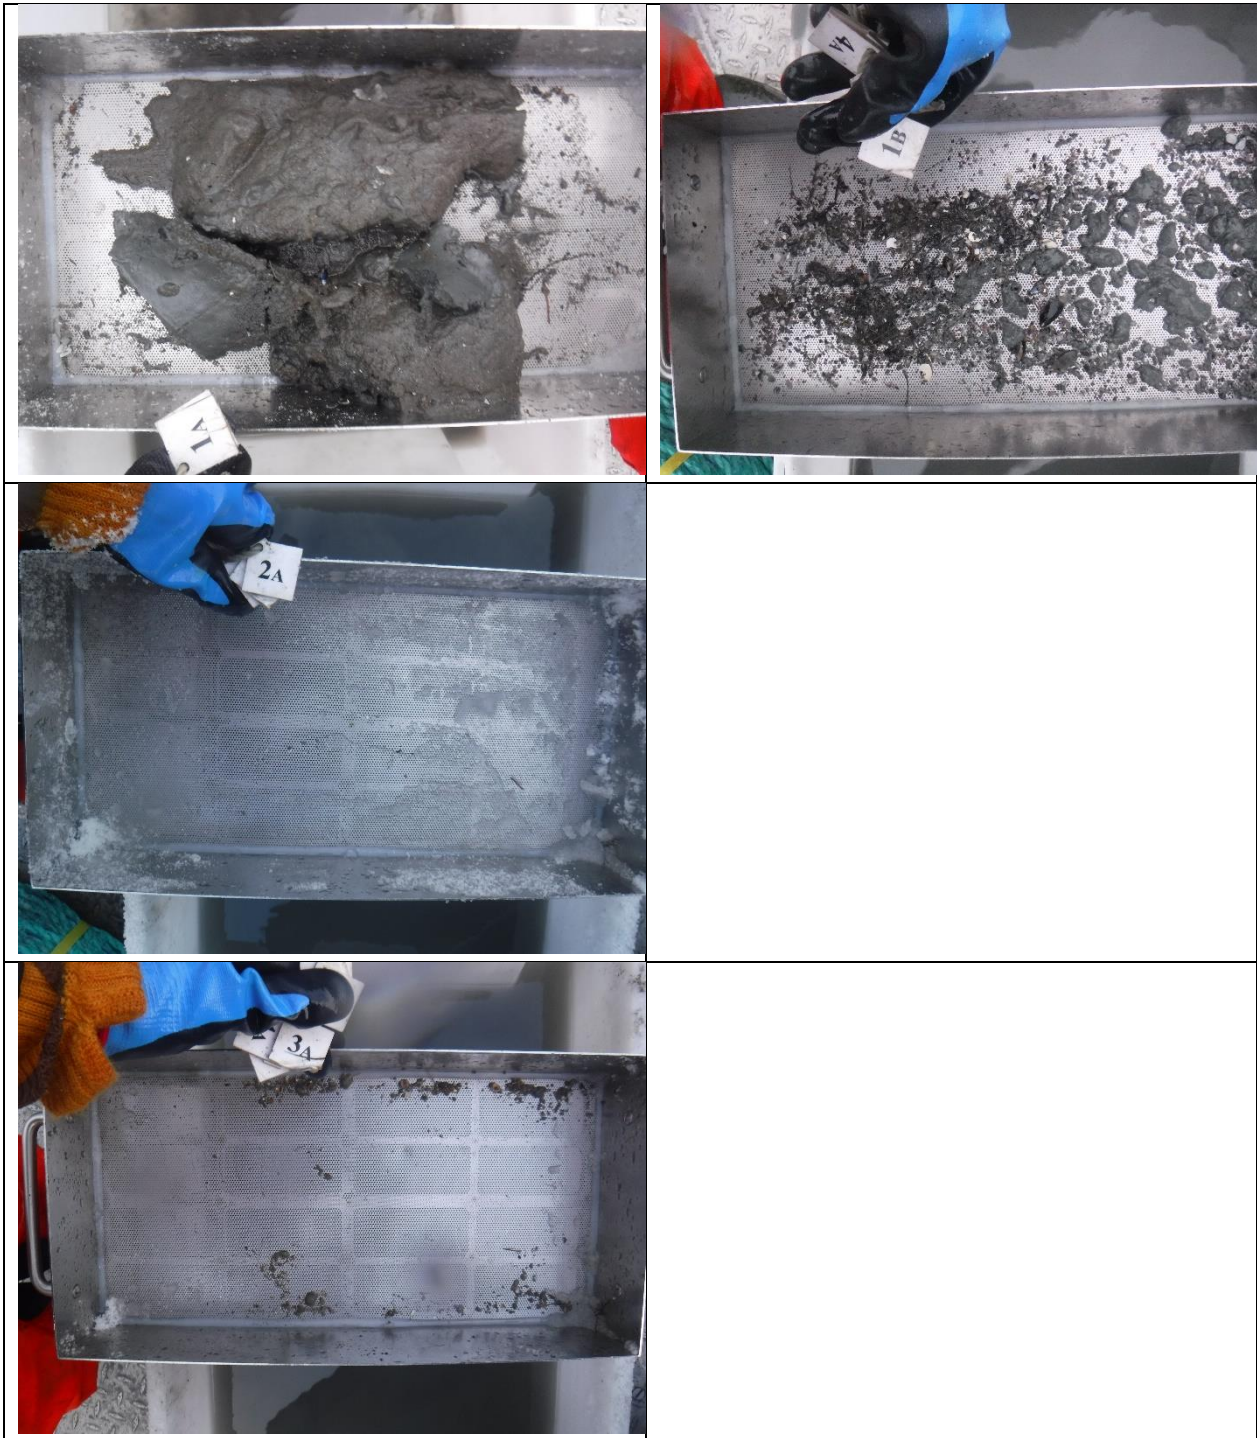
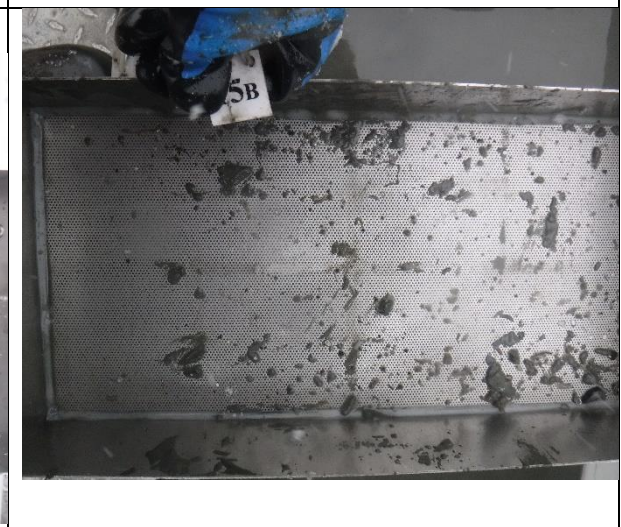
Bilder nedenfor viser sediment og ferdig vasket prøve ved stasjonene.

Bilde merket 1A,2A,3A...osv = sediment

Bilde merket 1B, 2B, 3B....= ferdig vasket prøve

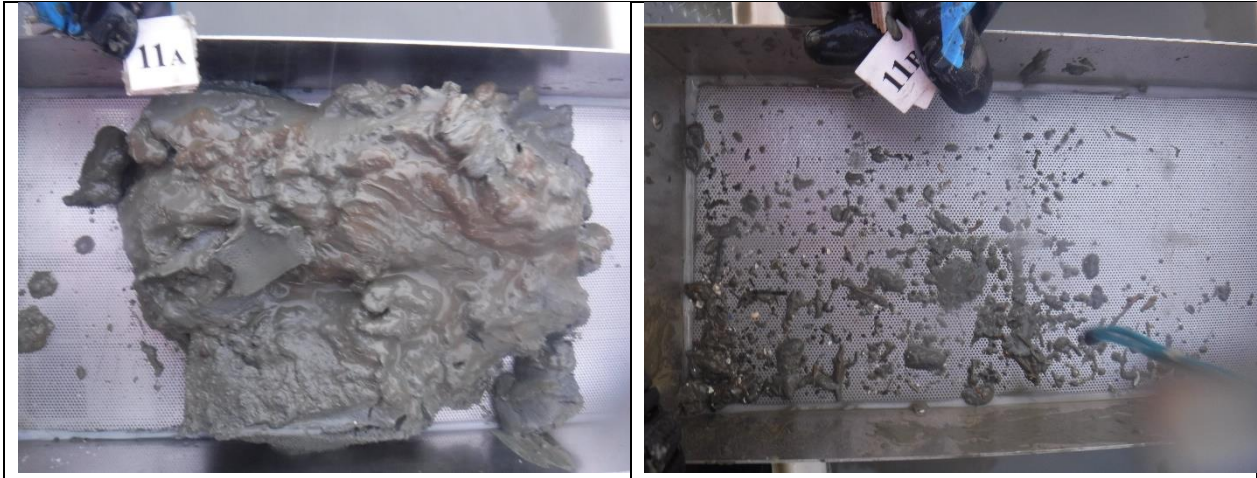
Kunde etterspurte prøvetaking av en ekstra stasjon (st. 11; Figur 3.1) i et dypområde vest for det planlagte anlegget. Denne stasjonene viste tilstand 1 (meget god) og naturlige verdier med ingen tegn til overbelastning fra organiske materialer (Vedlegg 3).

Bilder fra prøvestasjon 11 før vask (A) og etter vask (B).
