B-undersøkelse for lokalitet

Skysseelvika Vest

NS 9410:2016

Tilstand	1
Feltarbeid	11.04.2019
Oppdragsgiver	Wenberg Fiskeoppdrett AS

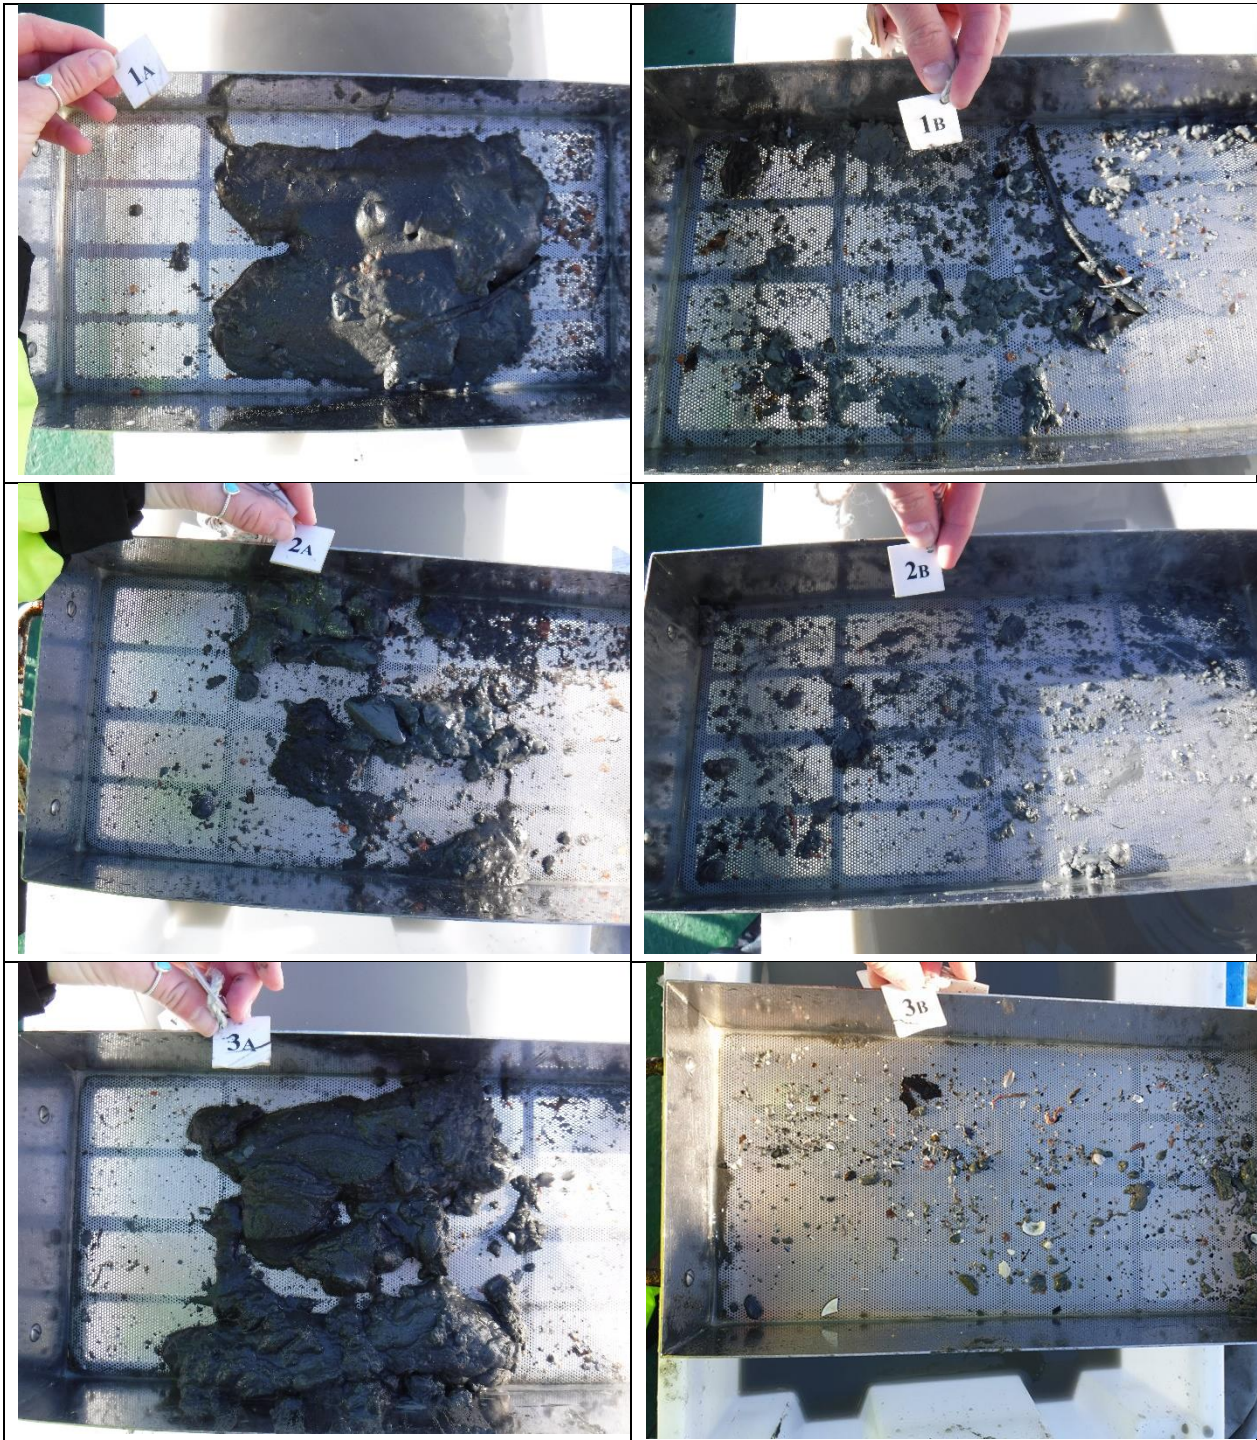
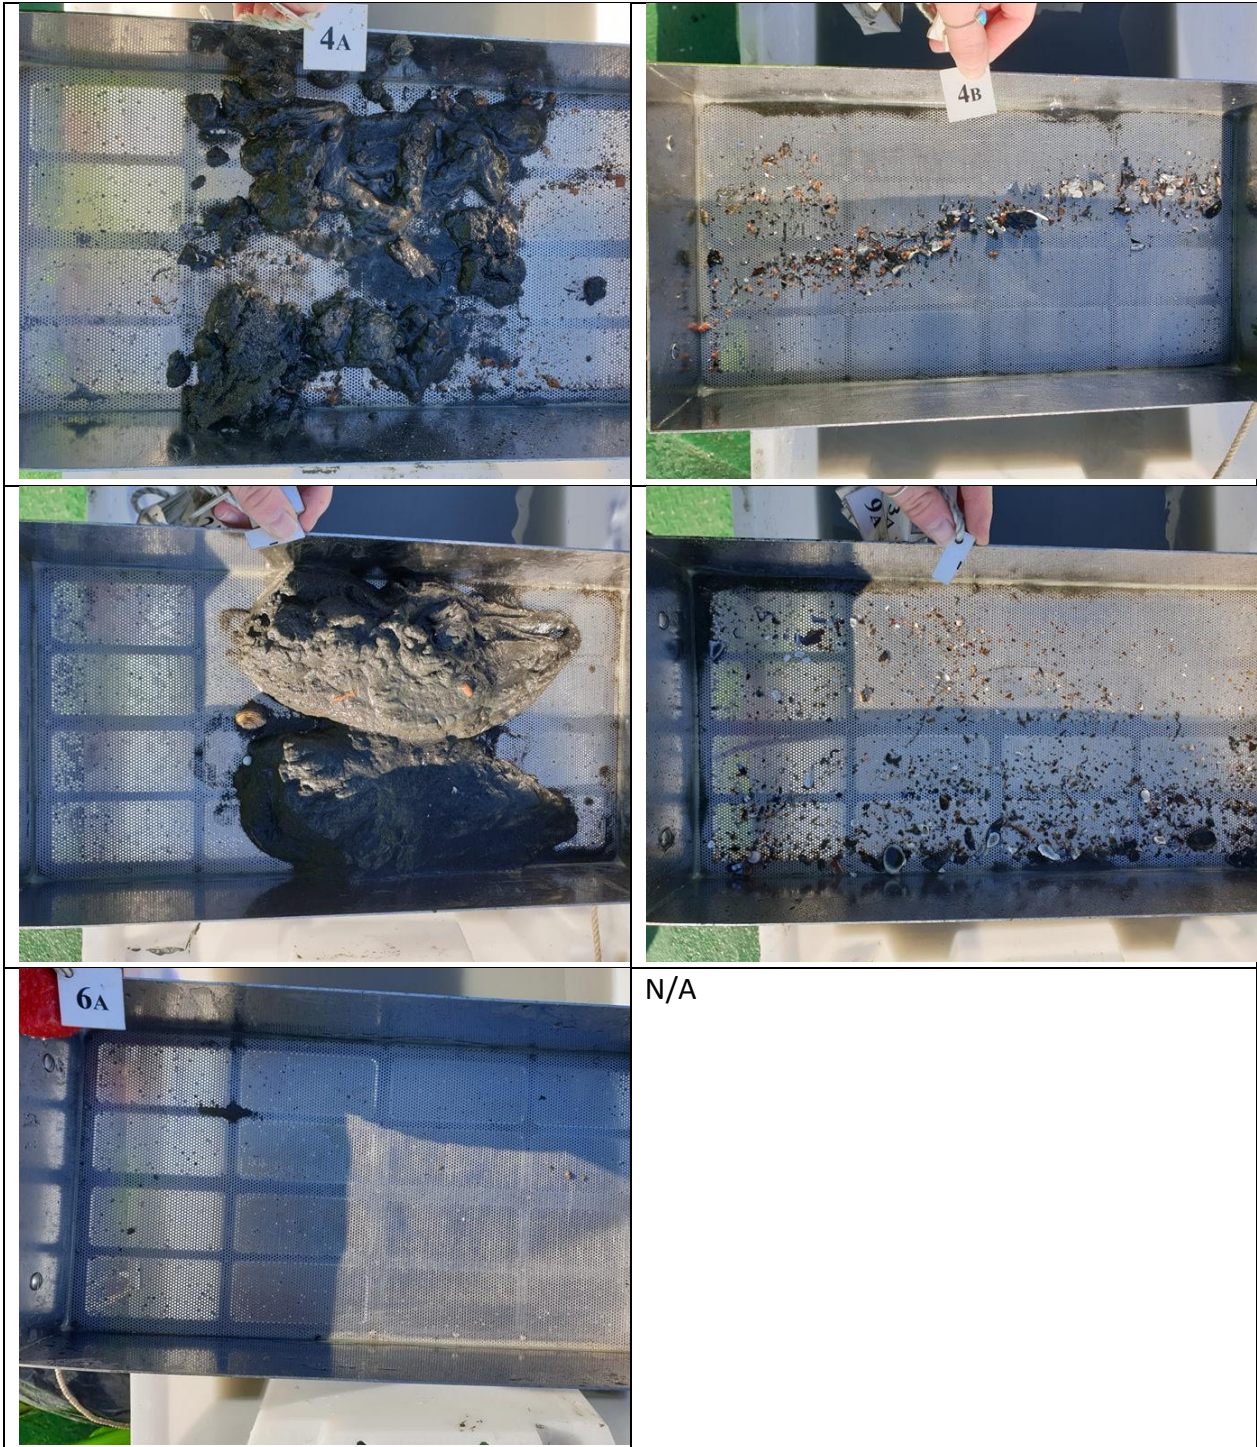
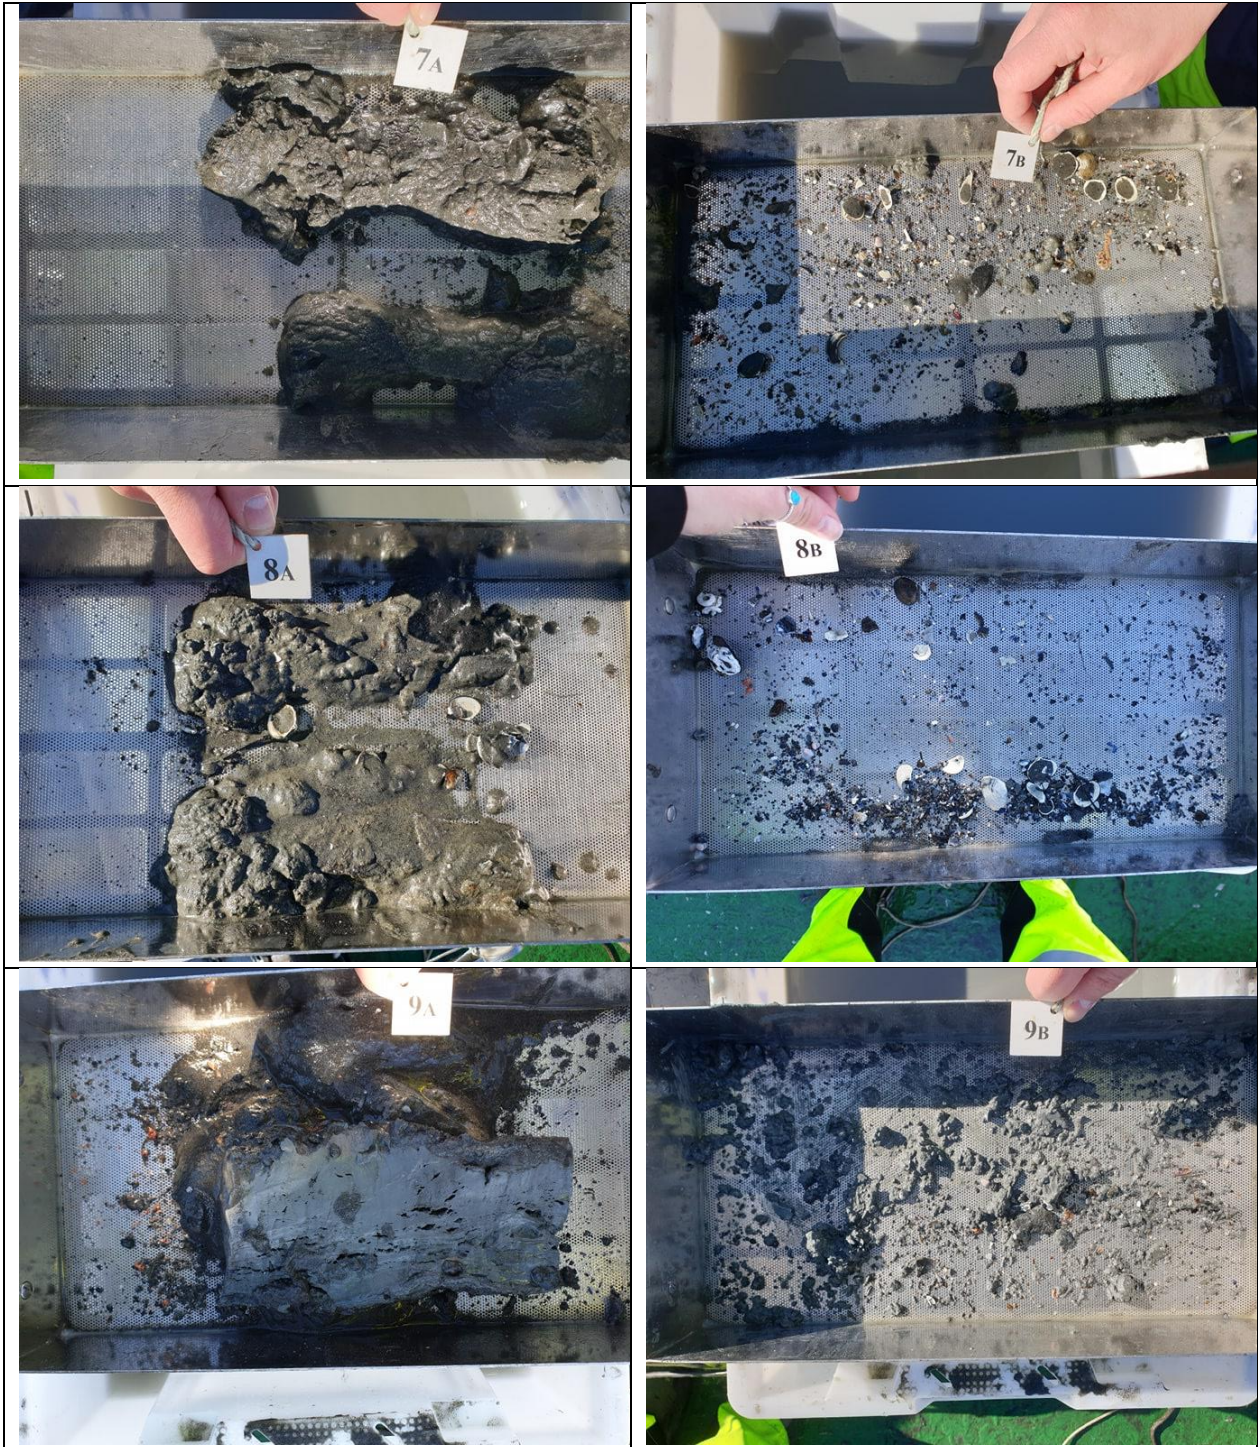
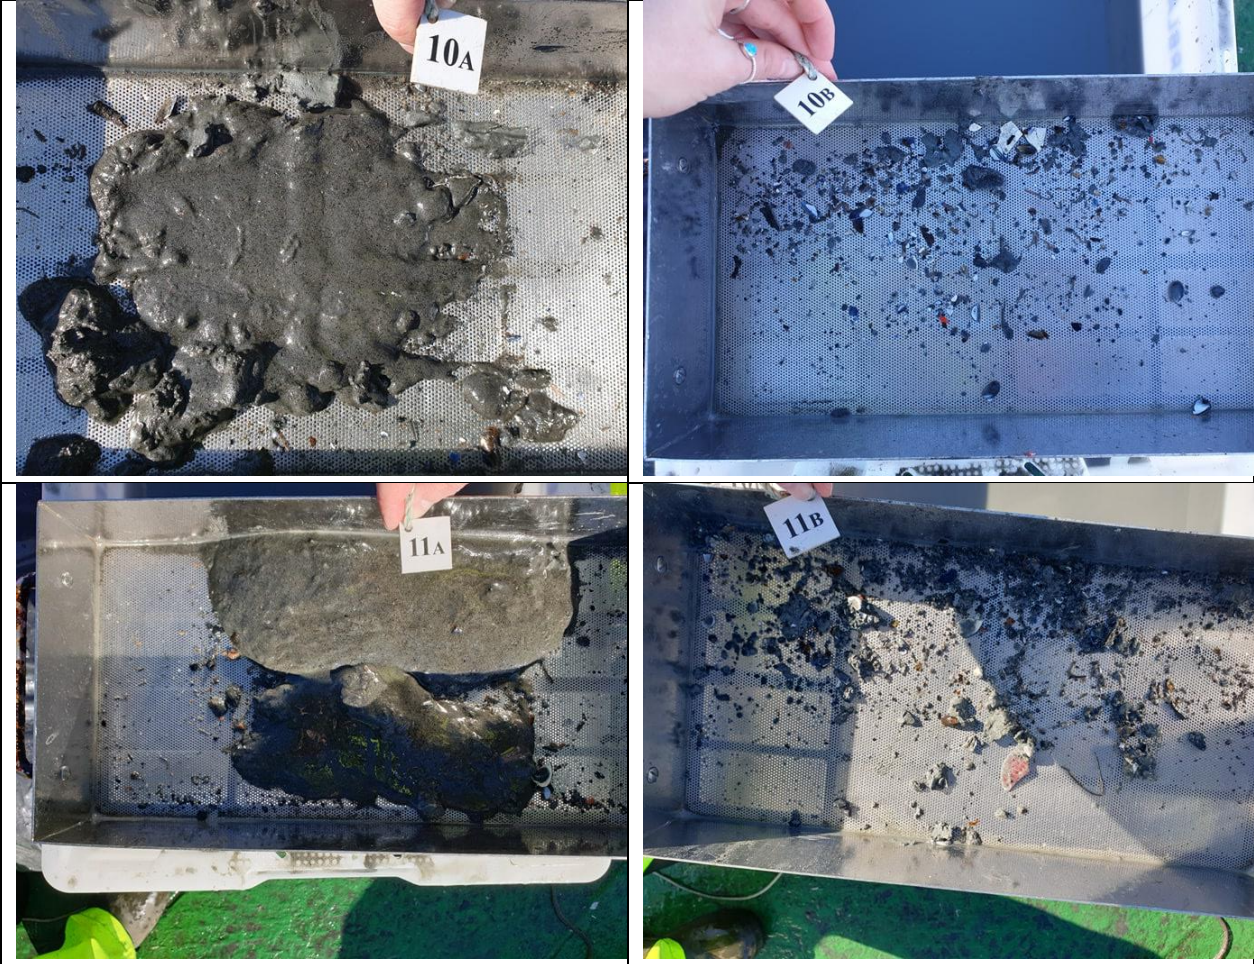
Vedlegg 2 – Bilder fra prøvestasjoner

Bilder nedenfor viser sediment og ferdig vasket prøve ved stasjonene.

Bilde merket 1A,2A,3A...osv = sediment

Bilde merket 1B, 2B, 3B....= ferdig vasket prøve
