B-undersøkelse for lokalitet Storvika i Skjerstadvfjorden

Tilstand	1
Feltarbeid	21.11.2019
Oppdragsgiver	Wenberg Fiskeoppdrett AS

B-undersøkelse for lokaliteten Storvika i Skjerstadjorden		
Rapportnummer	B-M-19245-Storvika i Skjerstadjorden 1119	
Rapportdato	10.12.2019	
Dato feltarbeid	21.11.2019	
<i>Revisjonsnummer</i>	<i>Revisjonsbeskrivelse</i>	<i>Signatur</i>
-	-	-
Lokalitet		
Lokalitet	Storvika i Skjerstadjorden	
	Bodø kommune, Nordland fylke	
Lokalitetsnummer	32397	
Oppdragsgiver		
Selskap	Wenberg Fiskeoppdrett AS	
Kontaktperson	Ørjan Wenberg	
Oppdragsansvarlig		
Selskap	Åkerblå AS Nordfrøyveien 413 Organisasjonsnummer 916 763 816 7260 Sistranda	
Ansvarlig prøvetaking	Oda Ravnås Waldeland	
Forfatter (-e)	Oda Ravnås Waldeland	
Godkjent av	Knut Halvor Renneflott Bjørnebye	
<i>Distribusjon</i>	<i>Denne rapporten kan kun gjengis i sin helhet. Gjengivelse av deler av rapporten kan kun skje etter skriftlig tillatelse fra Åkerblå AS. I slike tilfeller skal kilde oppgis.</i>

På oppdrag fra Wenberg Fiskeoppdrett AS har Åkerblå utført B-undersøkelse ved lokalitet Storvika i Skjerstadjorden. Det var få tegn til organisk akkumulering under anlegget og det ble ikke påvist organisk bela

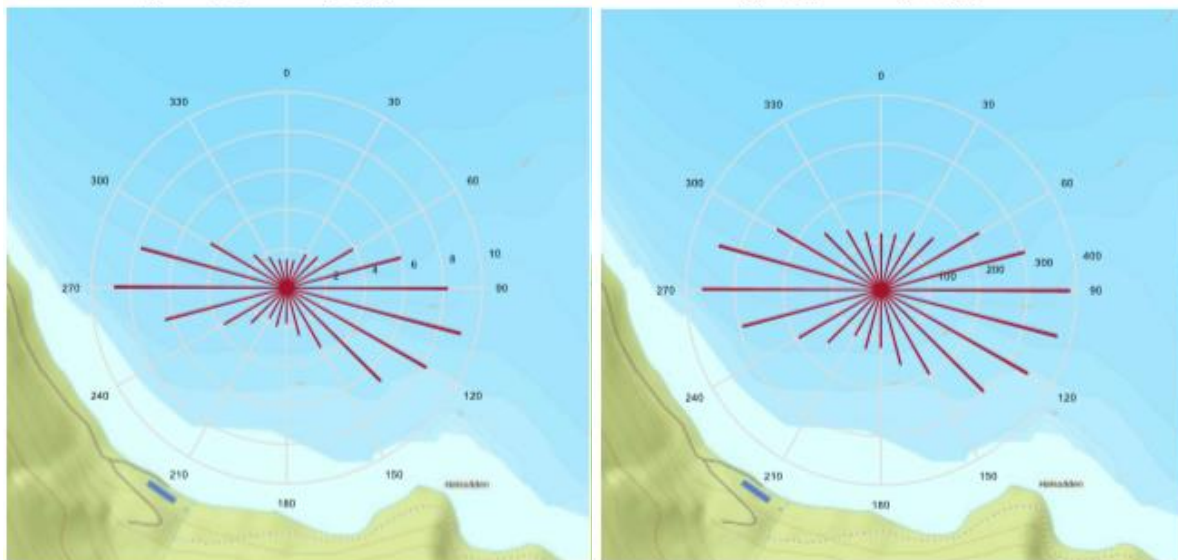
Figur 2.1.3 Relativ vannfluks (t.v.) for spredningsdypet (70 m) angir mengden vann som strømmer gjennom en sektor delt på totalt volum. Antall målinger (t.h.) viser antall ganger strømmåleren har pekt på hver enkelt sektor i løpet av måleperioden 24.05-29.06.2018 (Åkerblå, 2018b).

Lokaliteten har en ramme med 12 bur, og 10 bur har vært i bruk under produksjonen. Prøvepunktene ble tatt ved hver av de 10 merdene som har vært i bruk, til sammen 13 stasjoner (figur 3.1 og 3.2). Hovedstrømretning for spredningsstrømmen er mot øst og er klassifisert som svak (figur 2.1.3).

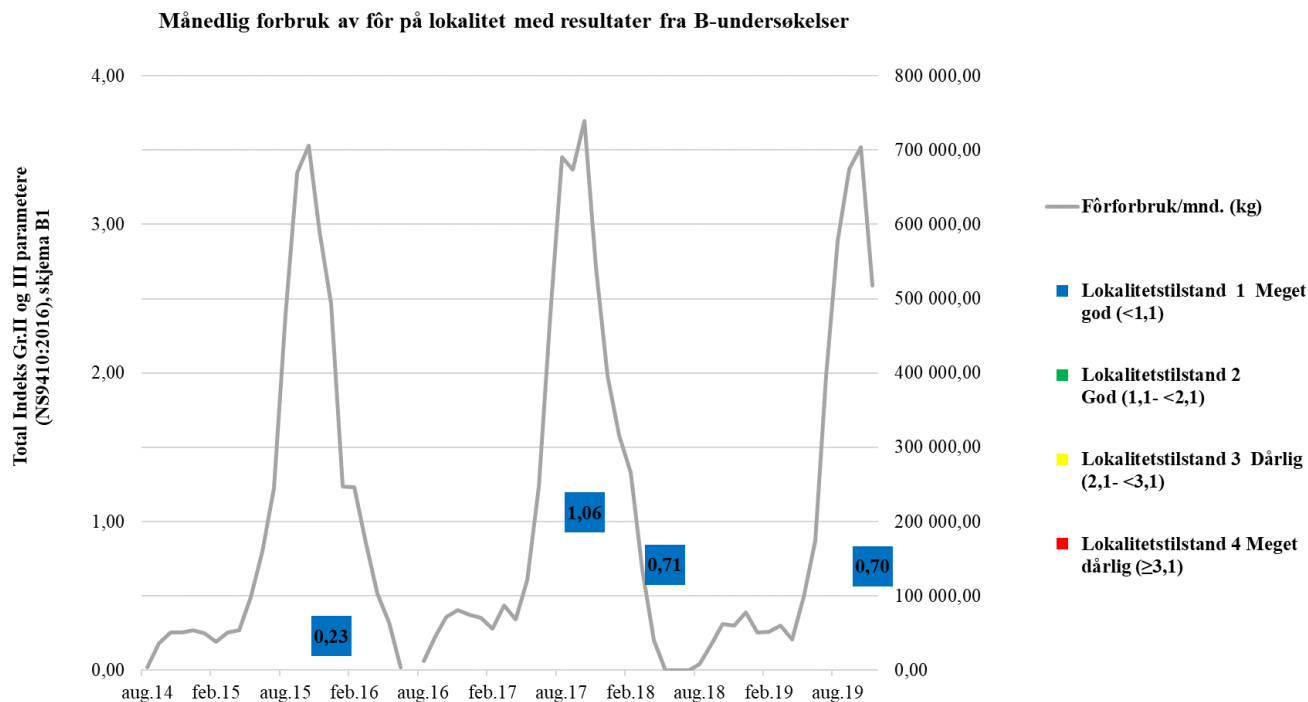
Figur 2.3.1 Fôrforbruk på lokaliteten samt resultater fra B-undersøkelser fra inneværende og tidligere undersøkelser ved lokalitet.

Fisken på lokaliteten ble satt ut i august 2018 (pers medd. Wenberg, Ø.; figur 2.3.1). Førrige B-undersøkelse ble utført 25.05.2018, hvor lokaliteten fikk tilstand 1 som samlet vurdering (figur 2.3.1 og tabell 2.3.1).

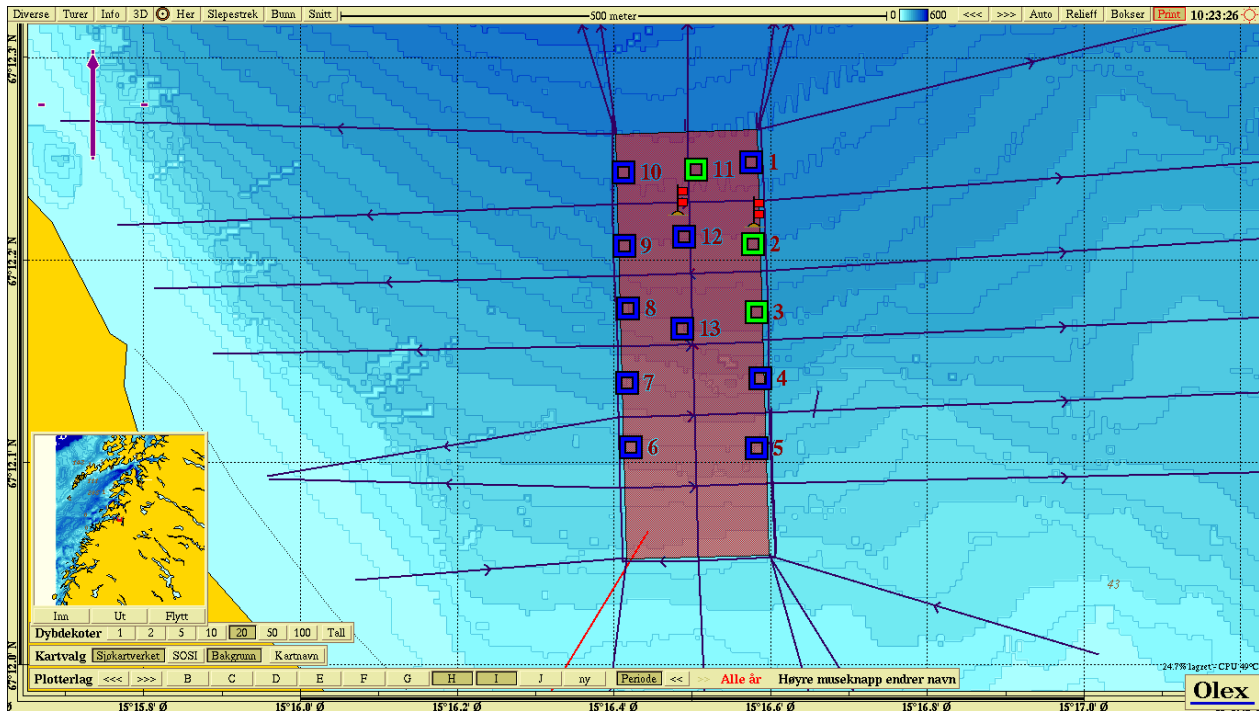
Figur 3.1. Topografisk kart (nordlig orientering) med avmerking av anlegget og prøvestasjoner.

Blå firkant; Tilstand 1, Grønn firkant; Tilstand 2, Gul firkant; Tilstand 3, Rød firkant; Tilstand 4.

Resultatene fra B-undersøkelsen viste samlet indeks for gruppe II og III parametere på 0,70, med lokalitetstilstand 1 (tabell 3.1-3.3). Det var ti stasjoner som viste beste tilstand, mens tre stasjoner viste god tilstand (figur 3.1 og 3.2).
