# B-undersøkelse for lokalitet

## Storvika i Skjerstadvfjorden

NS 9410:2016

B-undersøkelse for lokaliteten Storvika i Skjerstadjorden		
Rapportnummer	B-M-18094-Storvika i Skjerstadjorden	
Rapportdato	20.06.2018 (Revidert:31.10.18)	
Dato feltarbeid	25.05.18	
<i>Revisjonsnummer</i>	<i>Revisjonsbeskrivelse</i>	<i>Signatur</i>
03	Korrigert Eh Verdi grunnet feil innleggelse første gang.	<i>Kristoffer Høyning</i>
Lokalitet		
Lokalitet	Storvika i Skjerstadjorden	
	Bodø kommune, Nordland fylke	
Lokalitetsnummer	32397	
Oppdragsgiver		
Selskap	Wenberg Fiskeoppdrett AS	
Kontaktperson	Ørjan Wenberg	
Oppdragsansvarlig		
Selskap	Åkerblå AS Nordfrøyveien 413                      Organisasjonsnummer 916 763 816 7260 Sistranda	
Ansvarlig prøvetaking	Kristoffer Høyning	
Forfatter (-e)	Dag Slettebø	
Godkjent av	Kristoffer Høyning	
<i>Distribusjon</i>	<i>Denne rapporten kan kun gjengis i sin helhet. Gjengivelse av deler av rapporten kan kun skje etter skriftlig tillatelse fra Åkerblå AS. I slike tilfeller skal kilde oppgis.</i>

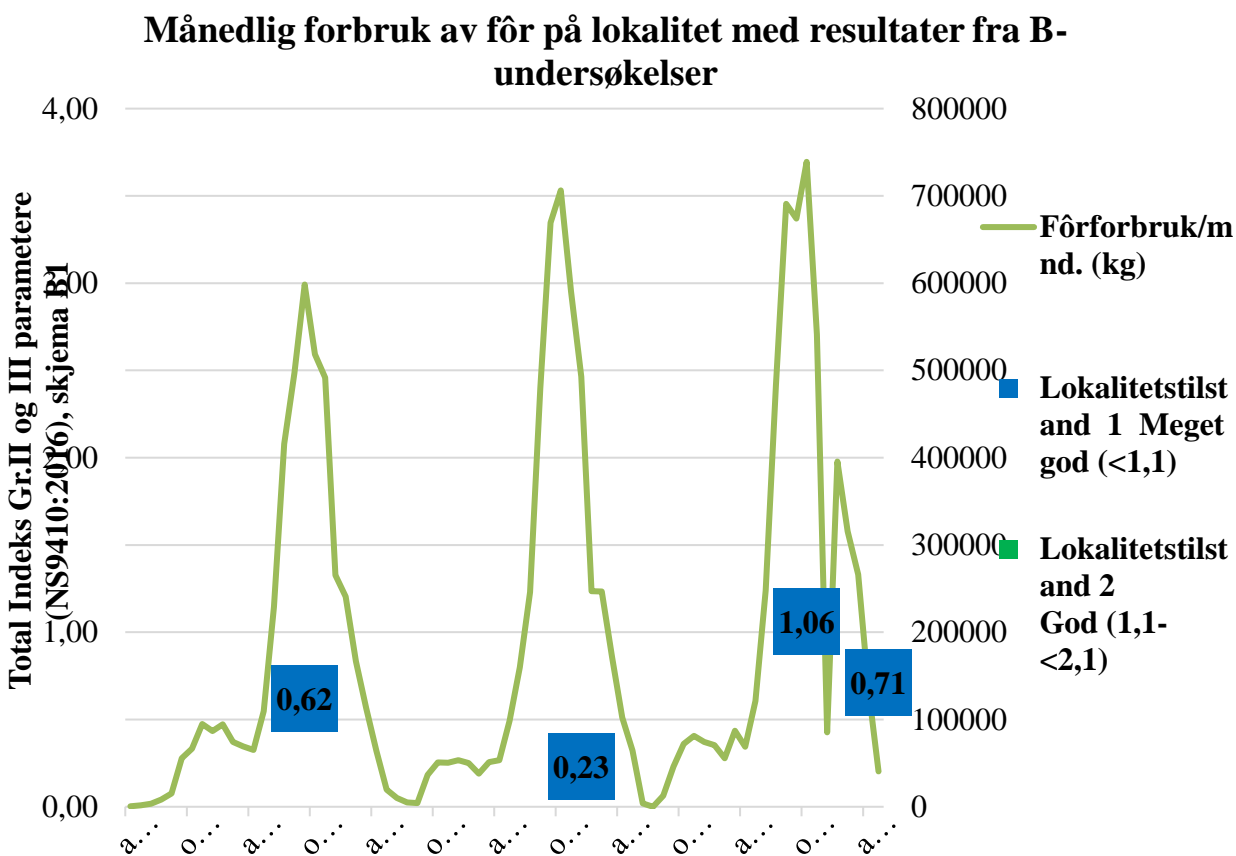
**Figur 2.3.1** Fôrforbruk på lokaliteten samt resultater fra B-undersøkelser fra inneværende og tidligere undersøkelser ved lokalitet.

Ved undersøkelsestidspunktet var lokaliteten nylig utslaktet. Under produksjonen av H-16-utsettet hadde det blitt brukt 5220 tonn fôr. Forrige B-undersøkelse ble utført 25.10.2017, hvor lokaliteten fikk tilstand 1 som samlet vurdering (figur 2.3.1 og tabell 2.3.1).

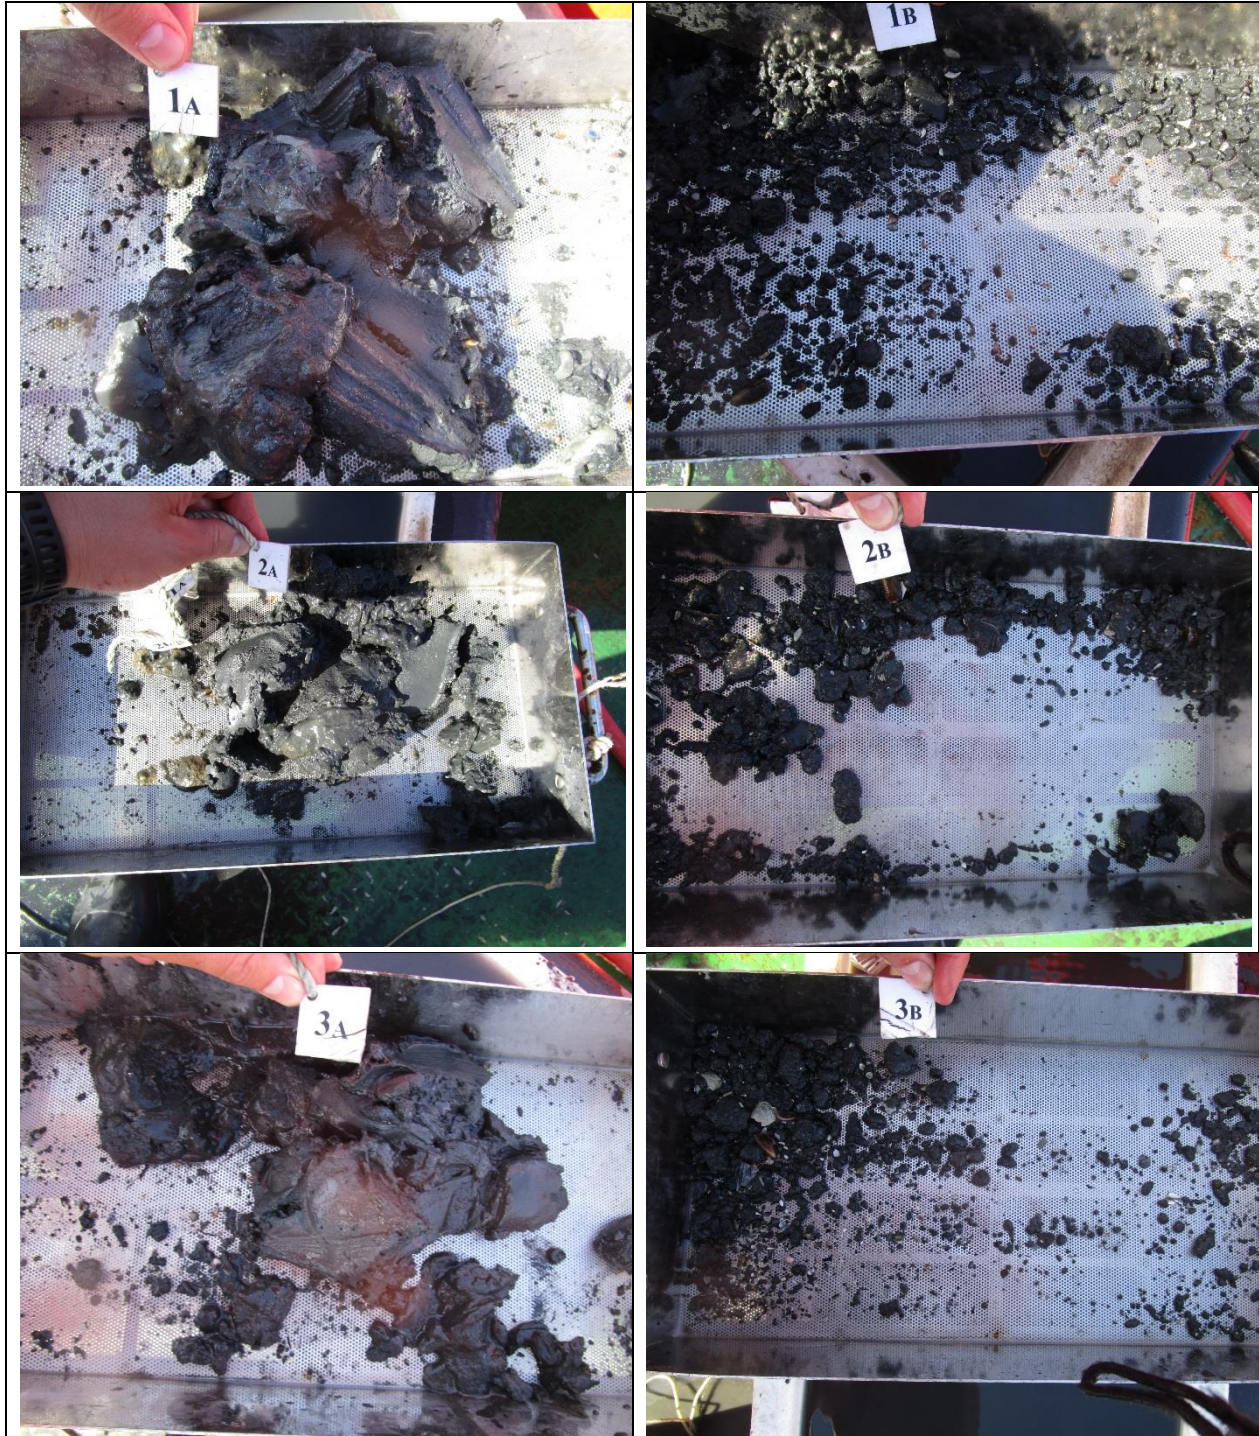
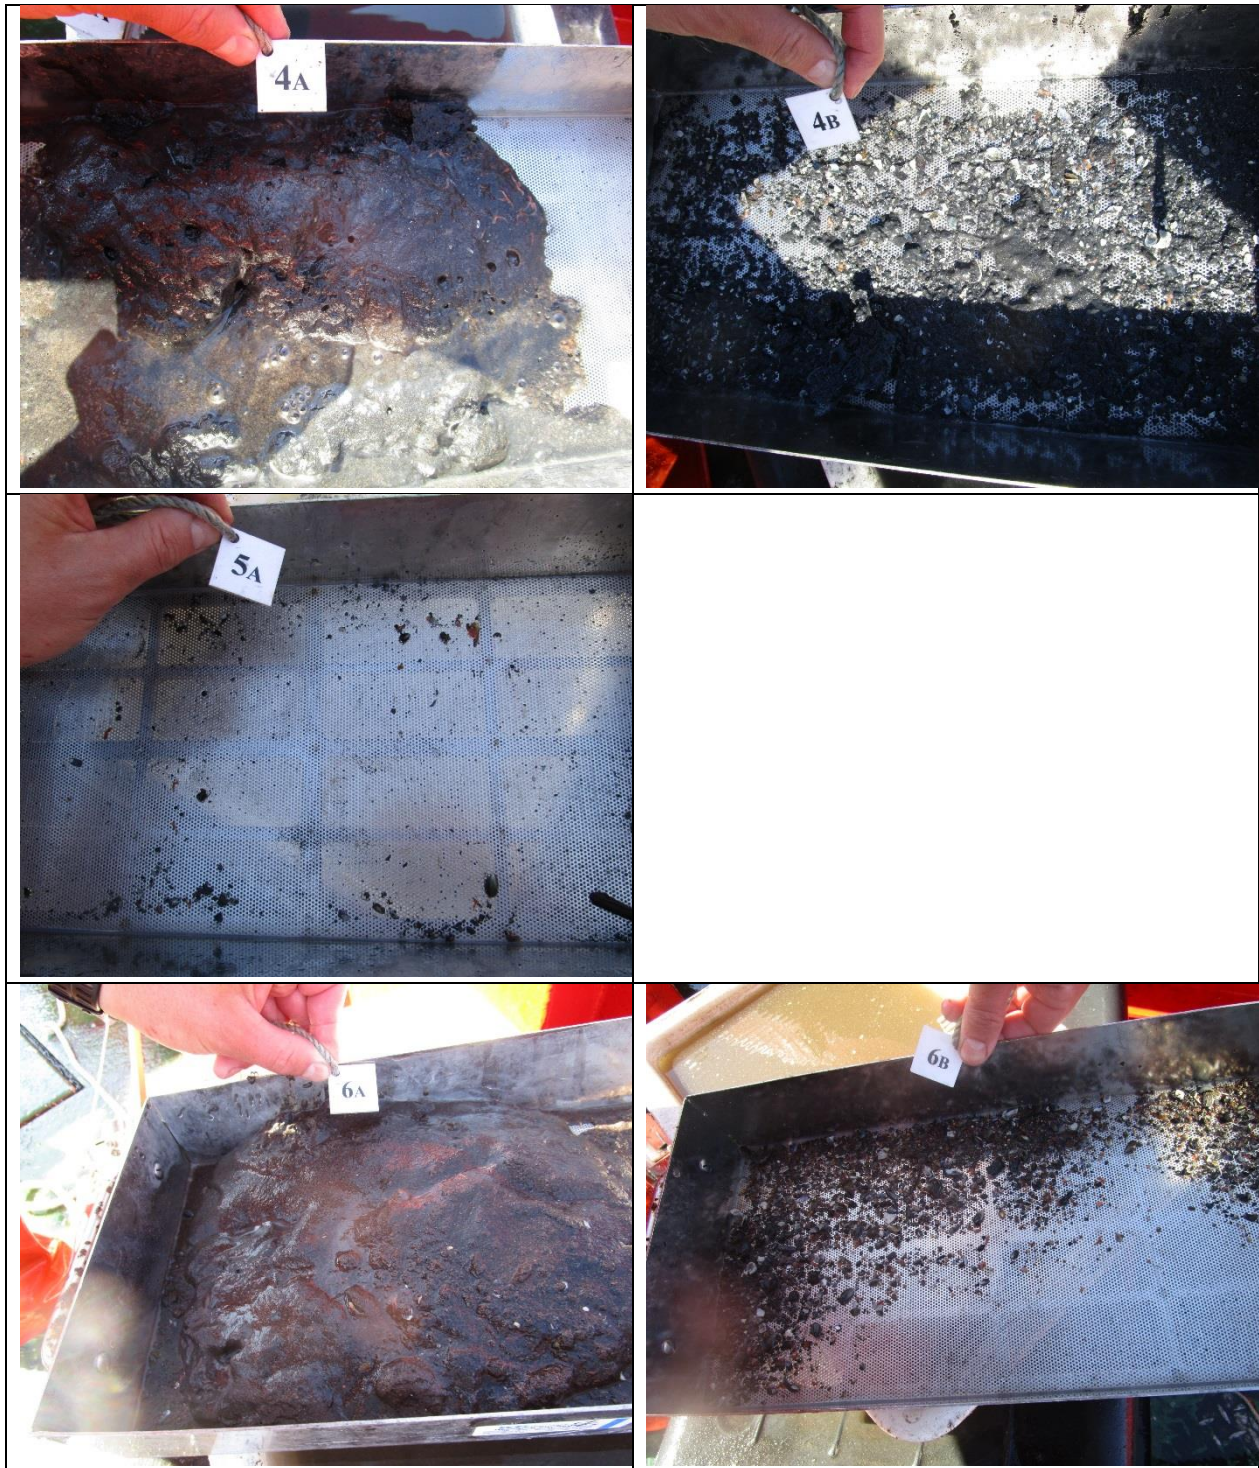
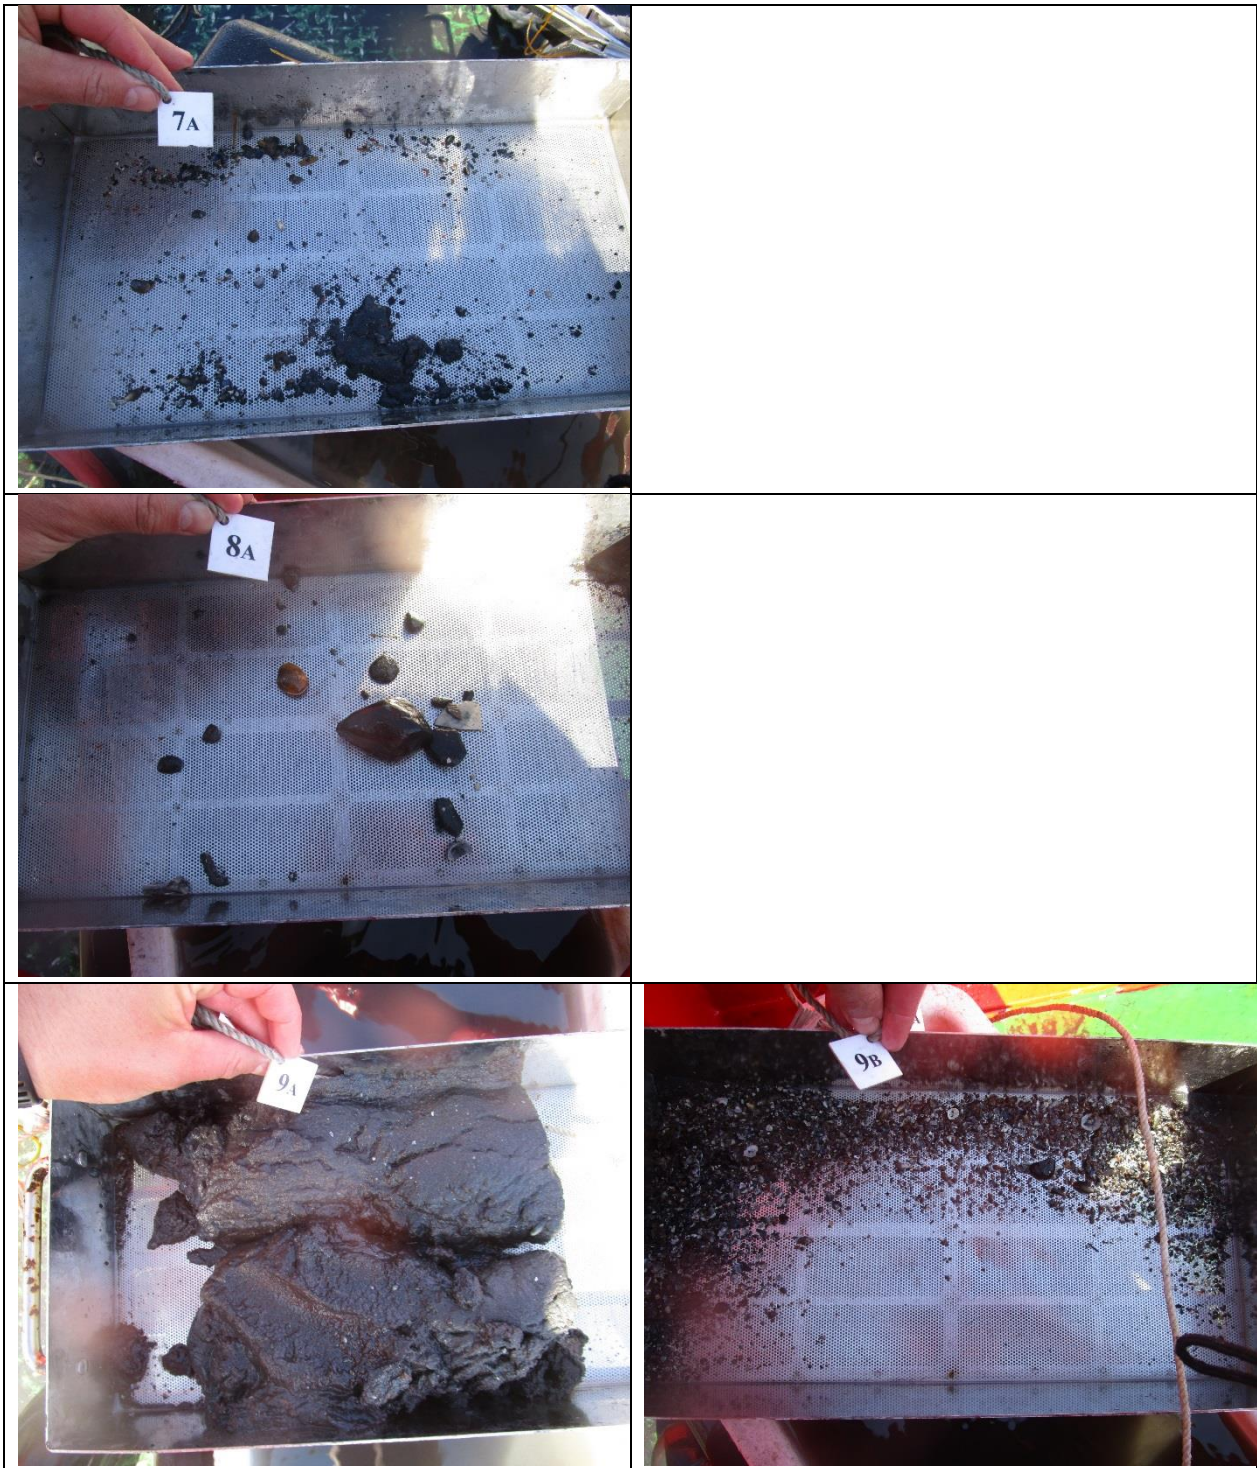
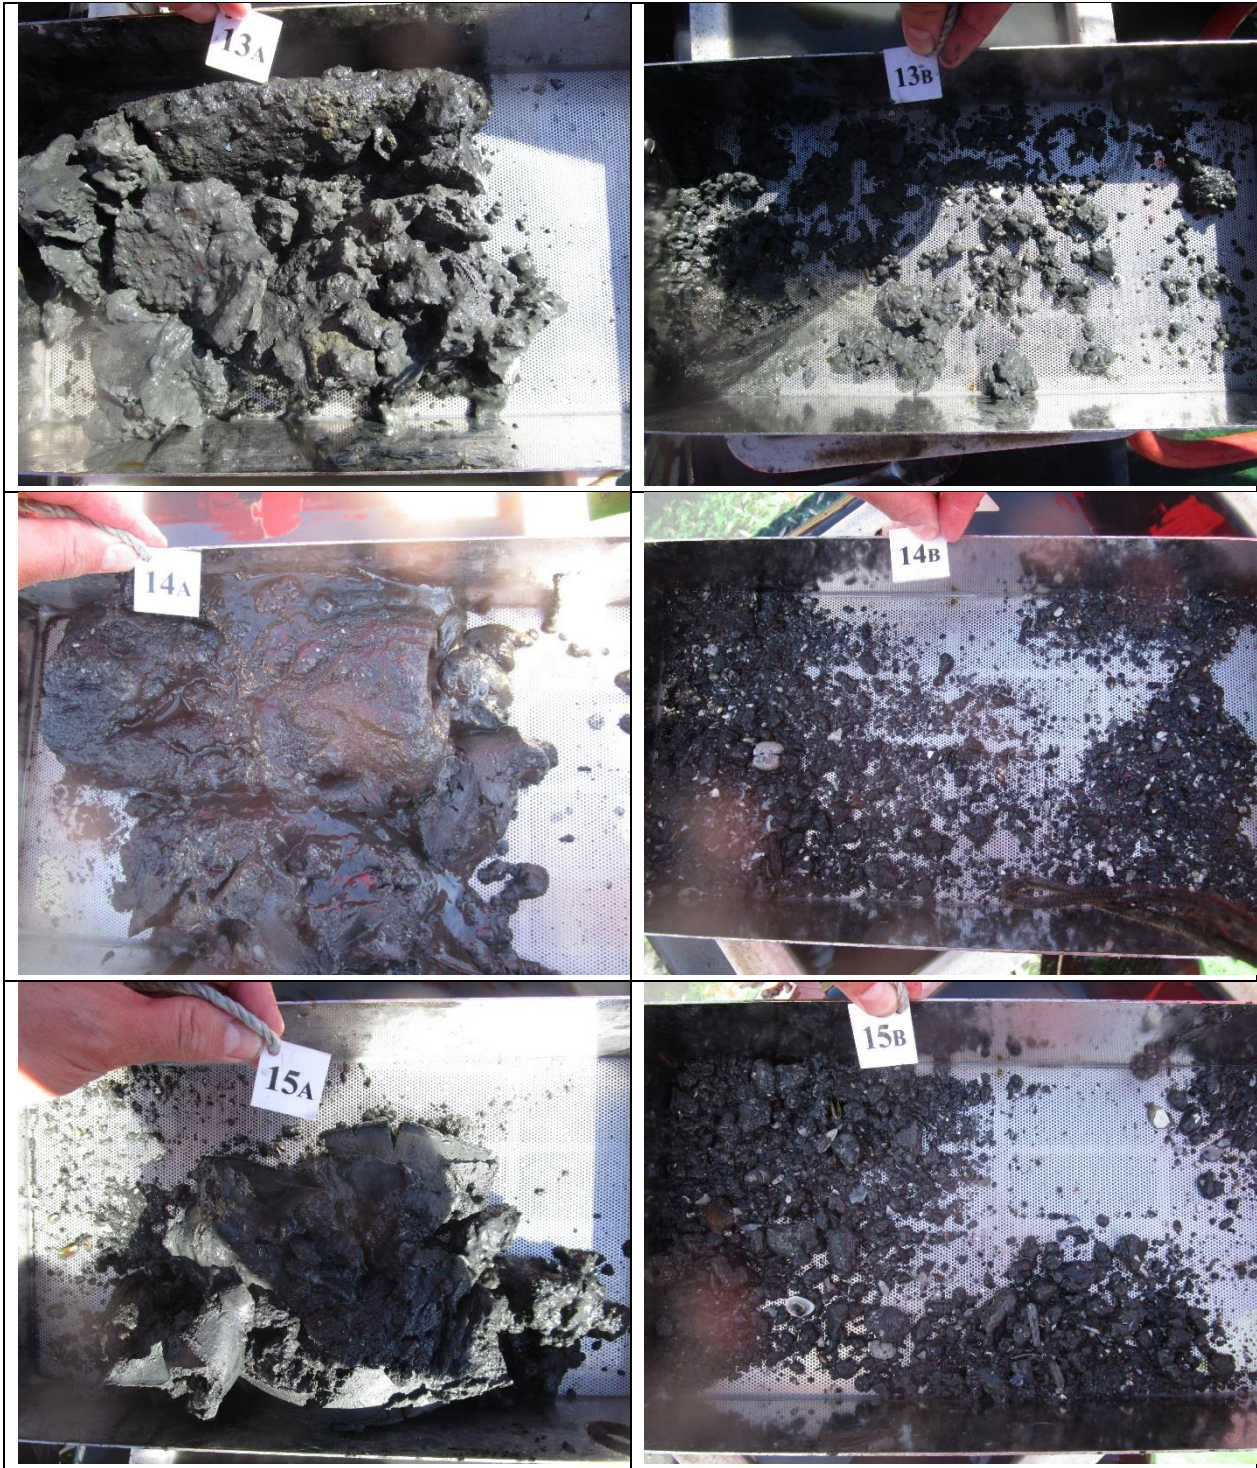
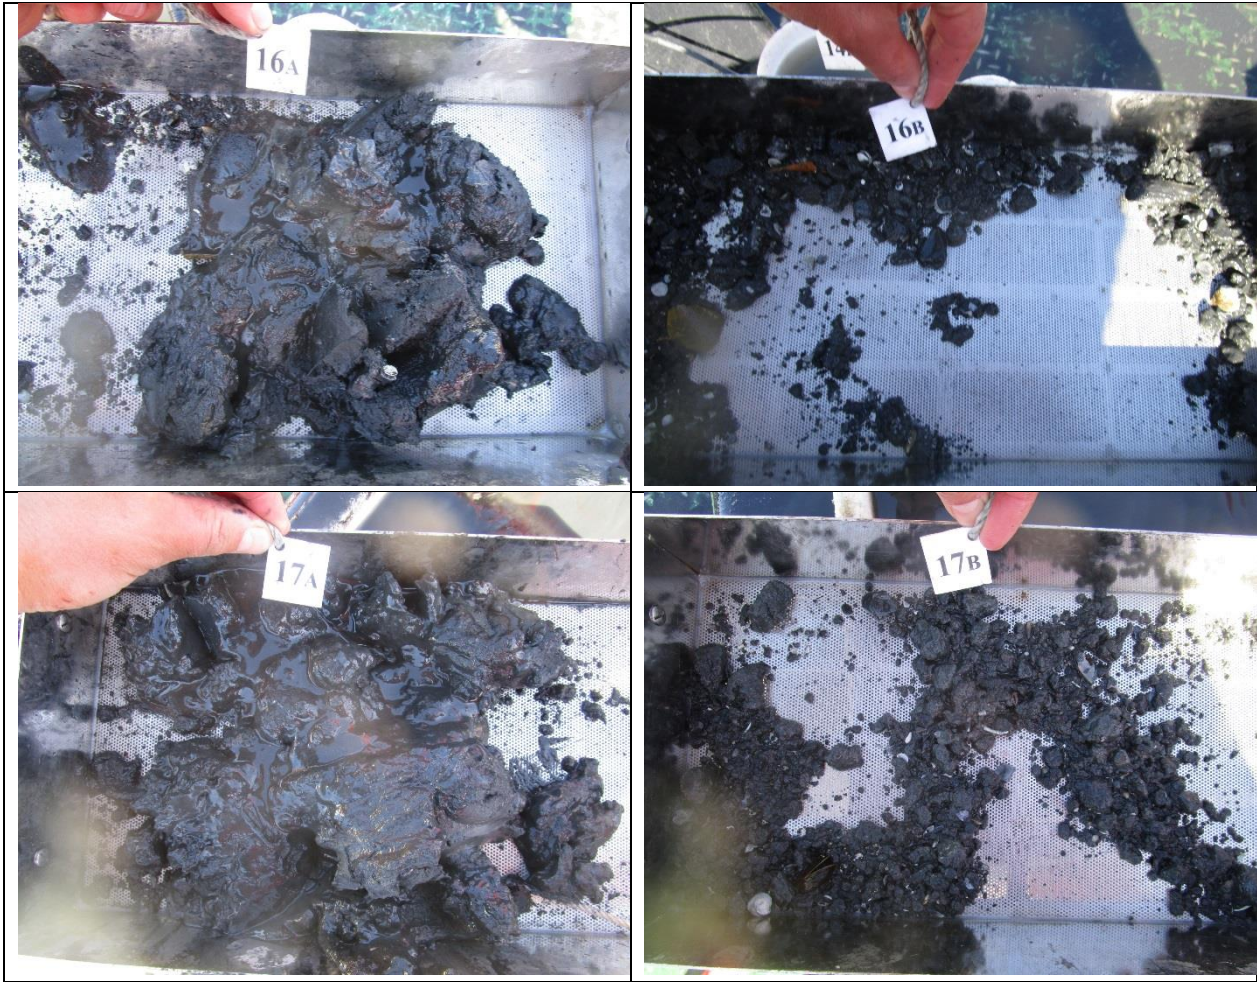
**Vedlegg 2 – Bilder fra prøvestasjoner**

Bilder nedenfor viser sediment og ferdig vasket prøve ved stasjonene. Stasjonene 10-12 ble vurdert til hardbunn, og dermed var det ikke noe sediment å ta bilde av.
