B-undersøkelse for lokalitet Øksengård

NS 9410:2016

Tilstand	3
Feltarbeid	13.06.2019
Oppdragsgiver	Edelfarm AS

B-undersøkelse for lokaliteten Øksengård		
Rapportnummer	B-M-19118-Øksengård 0619	
Rapportdato	27.06.2019	
Dato feltarbeid	13.06.2019	
<i>Revisjonsnummer</i>	<i>Revisjonsbeskrivelse</i>	<i>Signatur</i>
-	-	-
Lokalitet		
Lokalitet	Øksengård	
	Saltdal kommune, Nordland fylke	
Lokalitetsnummer	11272	
Oppdragsgiver		
Selskap	Edelfarm AS	
Kontaktperson	Sven Inge Skogvoll	
Oppdragsansvarlig		
Selskap	Åkerblå AS Nordfrøyveien 413 Organisasjonsnummer 916 763 816 7260 Sistranda	
Ansvarlig prøvetaking	Oda Ravnås Waldeland	
Forfatter (-e)	Oda Ravnås Waldeland	
Godkjent av	Nickolas James Hawkes	
<i>Distribusjon</i>	<i>Denne rapporten kan kun gjengis i sin helhet. Gjengivelse av deler av rapporten kan kun skje etter skriftlig tillatelse fra Åkerblå AS. I slike tilfeller skal kilde oppgis.</i>

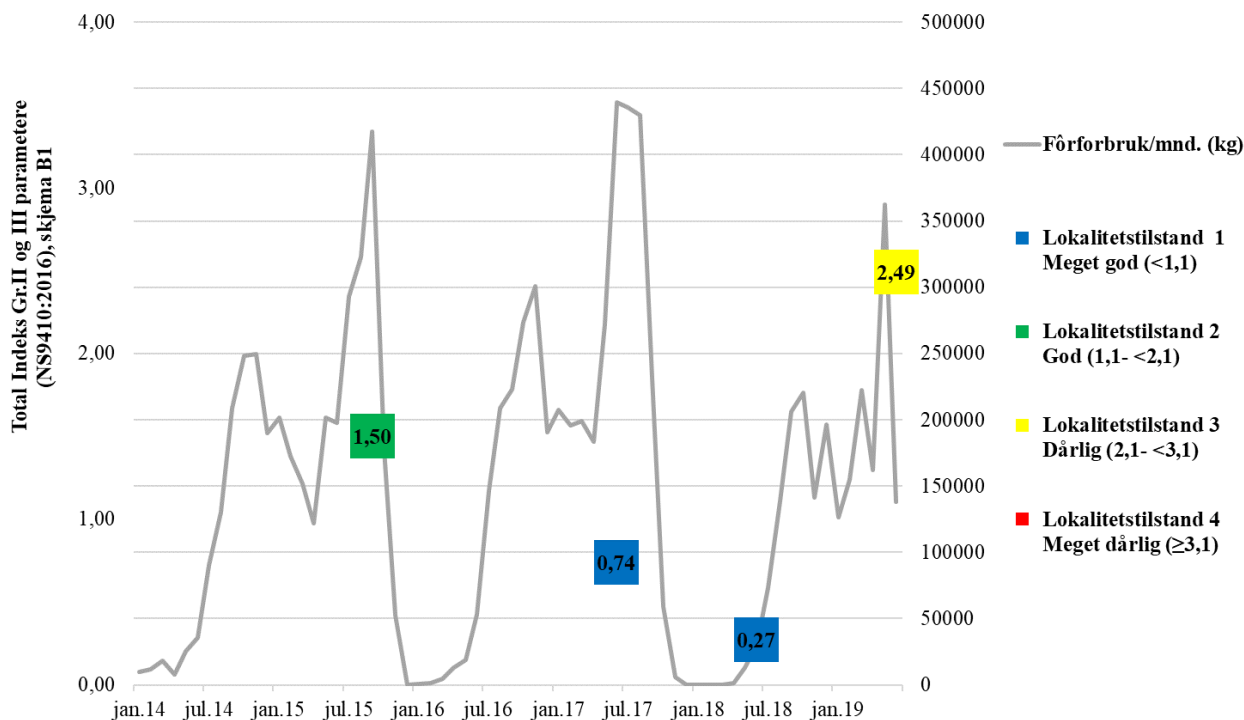
Fisken på lokaliteten ble satt ut i april 2018 (pers.medd. Sven Inge Skogvoll; figur 2.3.1). Forrige B-undersøkelse ble utført 14.06.2018, hvor lokaliteten fikk tilstand 1 som samlet vurdering (figur 2.3.1 og tabell 2.3.1).

Figur 2.3.1 Fôrforbruk på lokaliteten samt resultater fra B-undersøkelser fra inneværende og tidligere undersøkelser ved lokalitet.

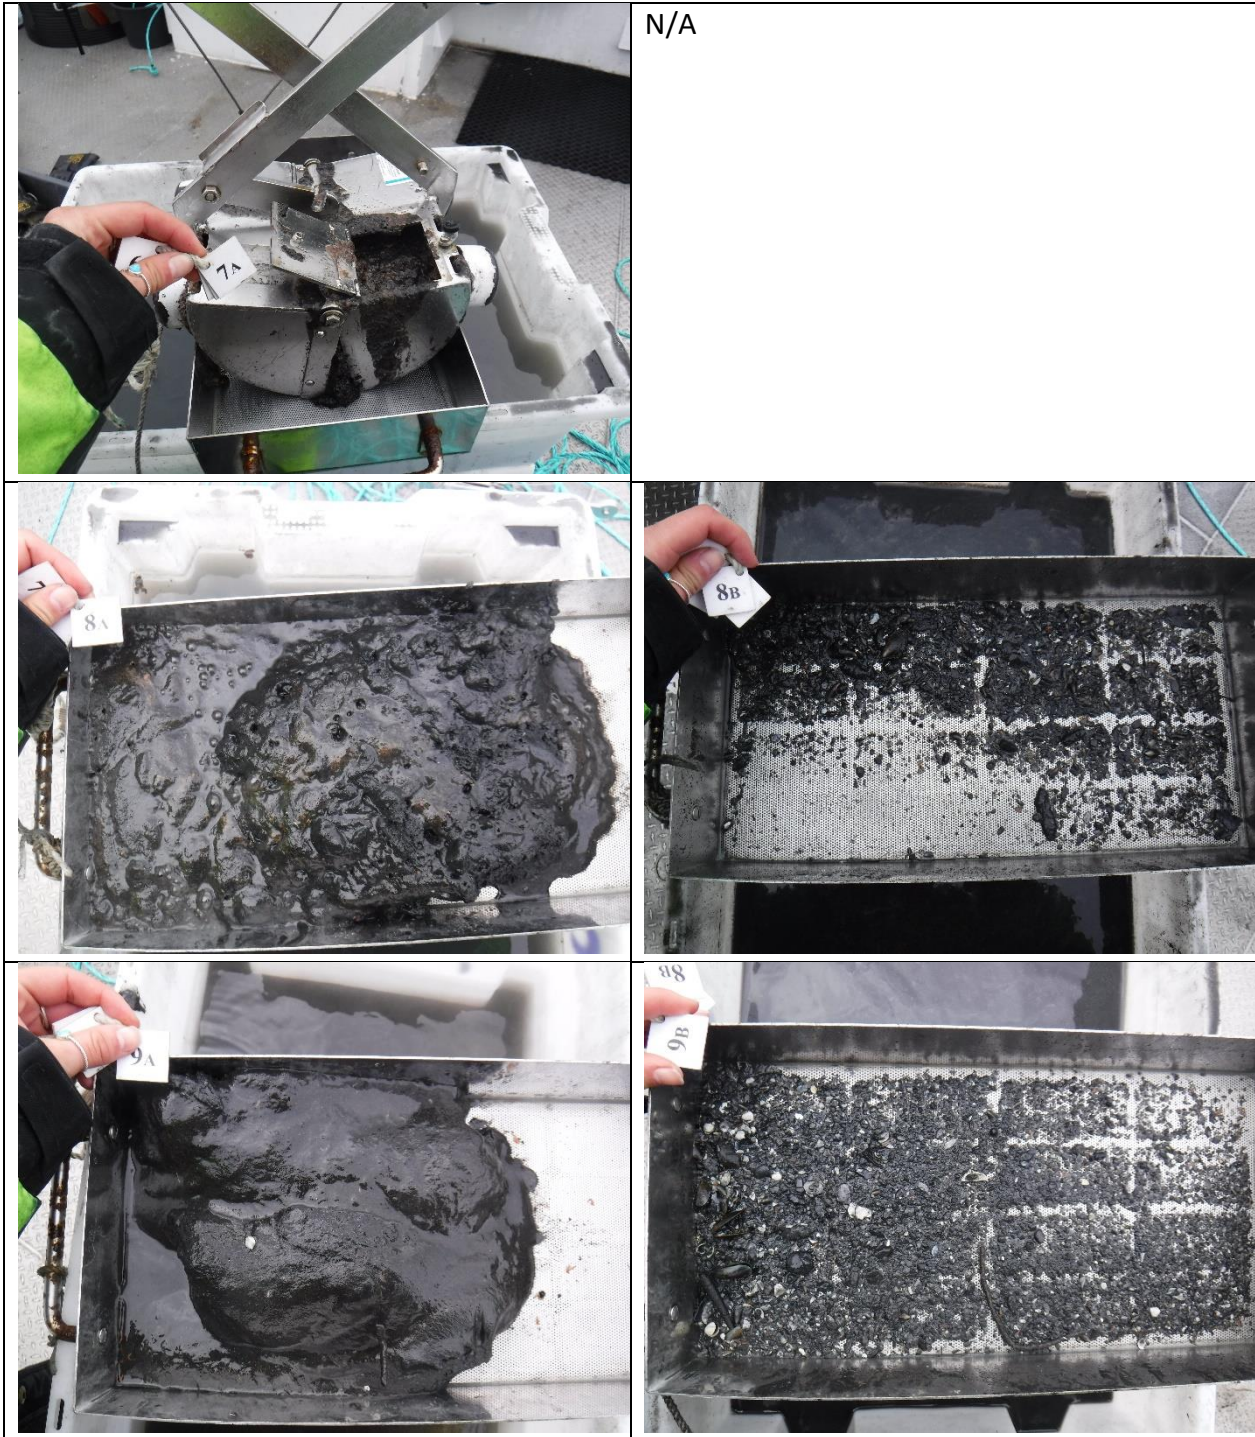
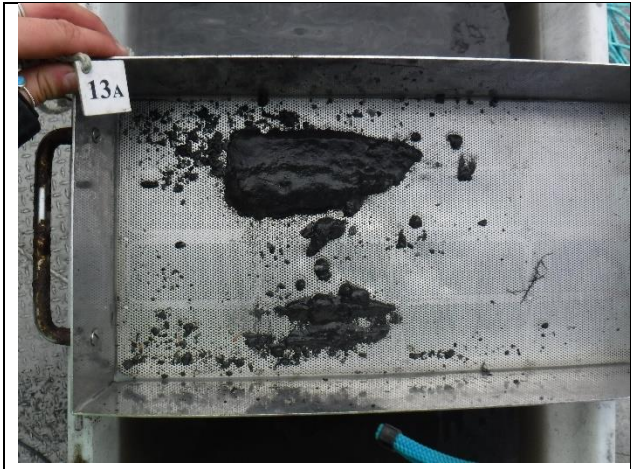
Vedlegg 2 – Bilder fra prøvestasjoner

Bilder nedenfor viser sediment og ferdig vasket prøve ved stasjonene.

Bilde merket 1A,2A,3A...osv = sediment

Bilde merket 1B, 2B, 3B...= ferdig vasket prøve
