B-undersøkelse for lokalitet Øksengård

NS 9410:2016

Tilstand	1
Feltarbeid	26.03.2020
Oppdragsgiver	Edelfarm AS

B-undersøkelse for lokaliteten Øksengård		
Rapportnummer	Øksengård	
Rapportdato	04.04.2020	
Dato feltarbeid	26.03.2020	
Revisjonsnummer	Revisjonsbeskrivelse	Signatur
-	-	-
Lokalitet		
Lokalitet	Øksengård	
	Saltdal, Nordland	
Lokalitetsnummer	11272	
Oppdragsgiver		
Selskap	Edelfarm AS	
Kontaktperson	Sven Inge Skogvoll	
Oppdragsansvarlig		
Selskap	Åkerblå AS Nordfrøyveien 413 Organisasjonsnummer 916 763 816 7260 Sistranda	
Ansvarlig prøvetaking	Erling Nilsen Riseth	
Rapportansvarlig	Erling Nilsen Riseth Tlf.: 907 40 710 Epost: Erling.riseth@akerbla.no	
Forfatter (-e)	Erling Nilsen Riseth	
Godkjent av	Nickolas James Hawkes	
Distribusjon	<i>Denne rapporten kan kun gjengis i sin helhet. Gjengivelse av deler av rapporten kan kun skje etter skriftlig tillatelse fra Åkerblå AS. I slike tilfeller skal kilde oppgis.</i>

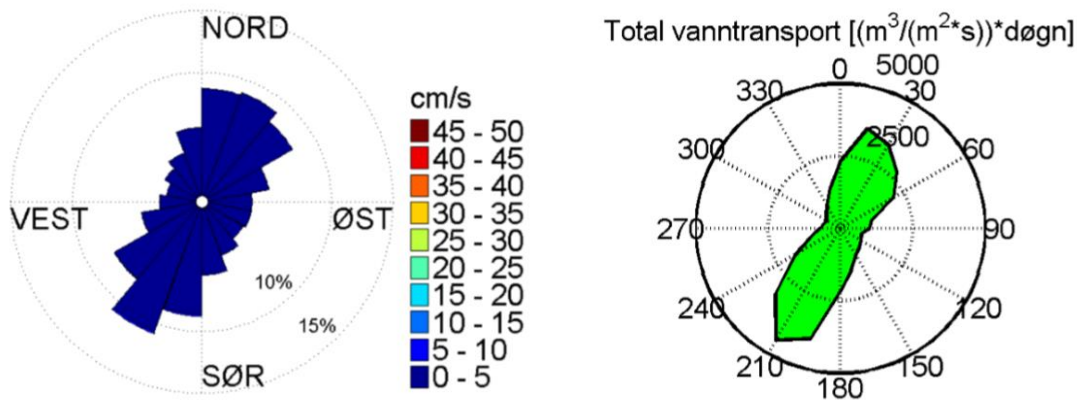
Figur 2.1.3 Strømrose og vantransport. Strømrose (t.v.) indikerer andel målinger (%) og hastighet (cm/s) i respektive retninger i løpet av måleperioden. Total vantransport (t.h.) viser antall (frekvens) av målinger tatt i de forskjellige himmelretninger (Akvaplan-niva, 2017).

Målinger tatt for spredningsstrømmen definert som 75 meters dybde viste en hovedretning mot sørvest og en maksimal strømhastighet på 6,5 cm/s. Det går en sterk returstrøm mot nordøst (figur 2.1.3. Akvaplan-niva, 2017).

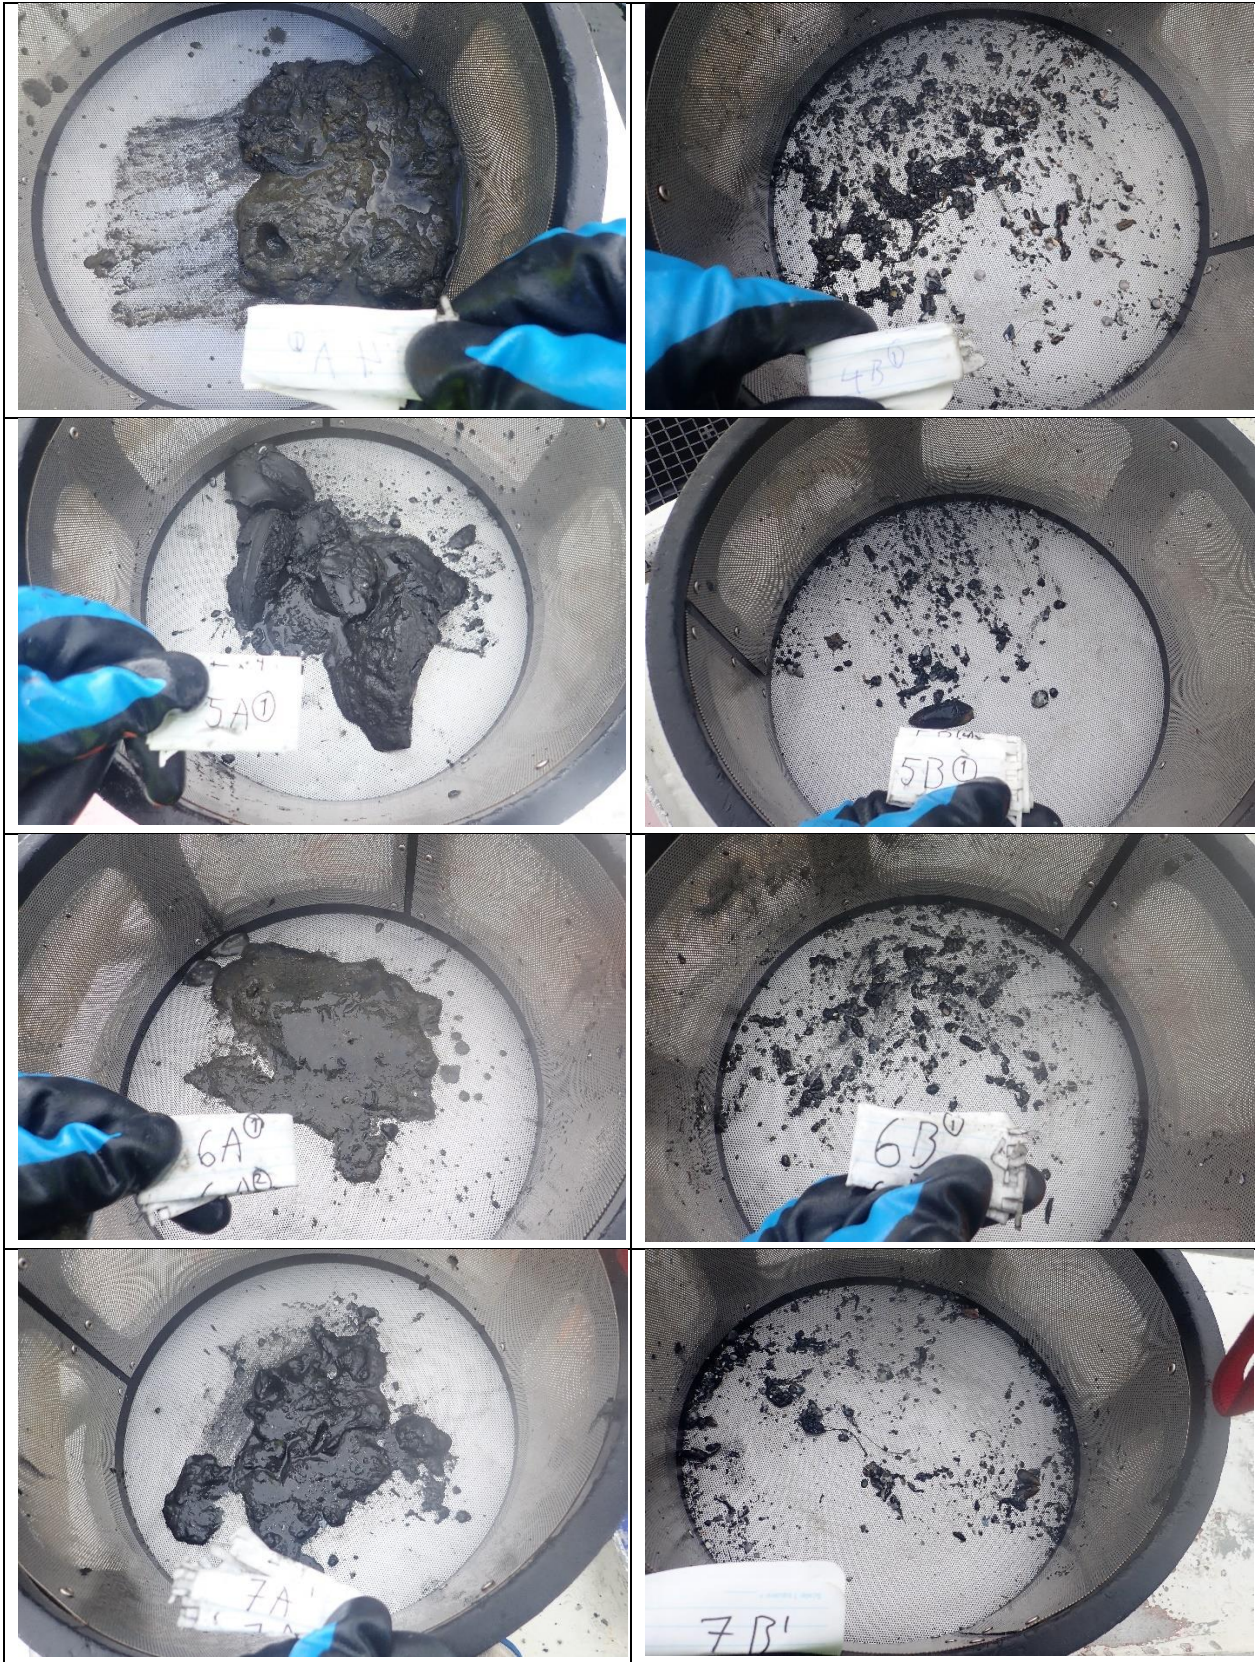
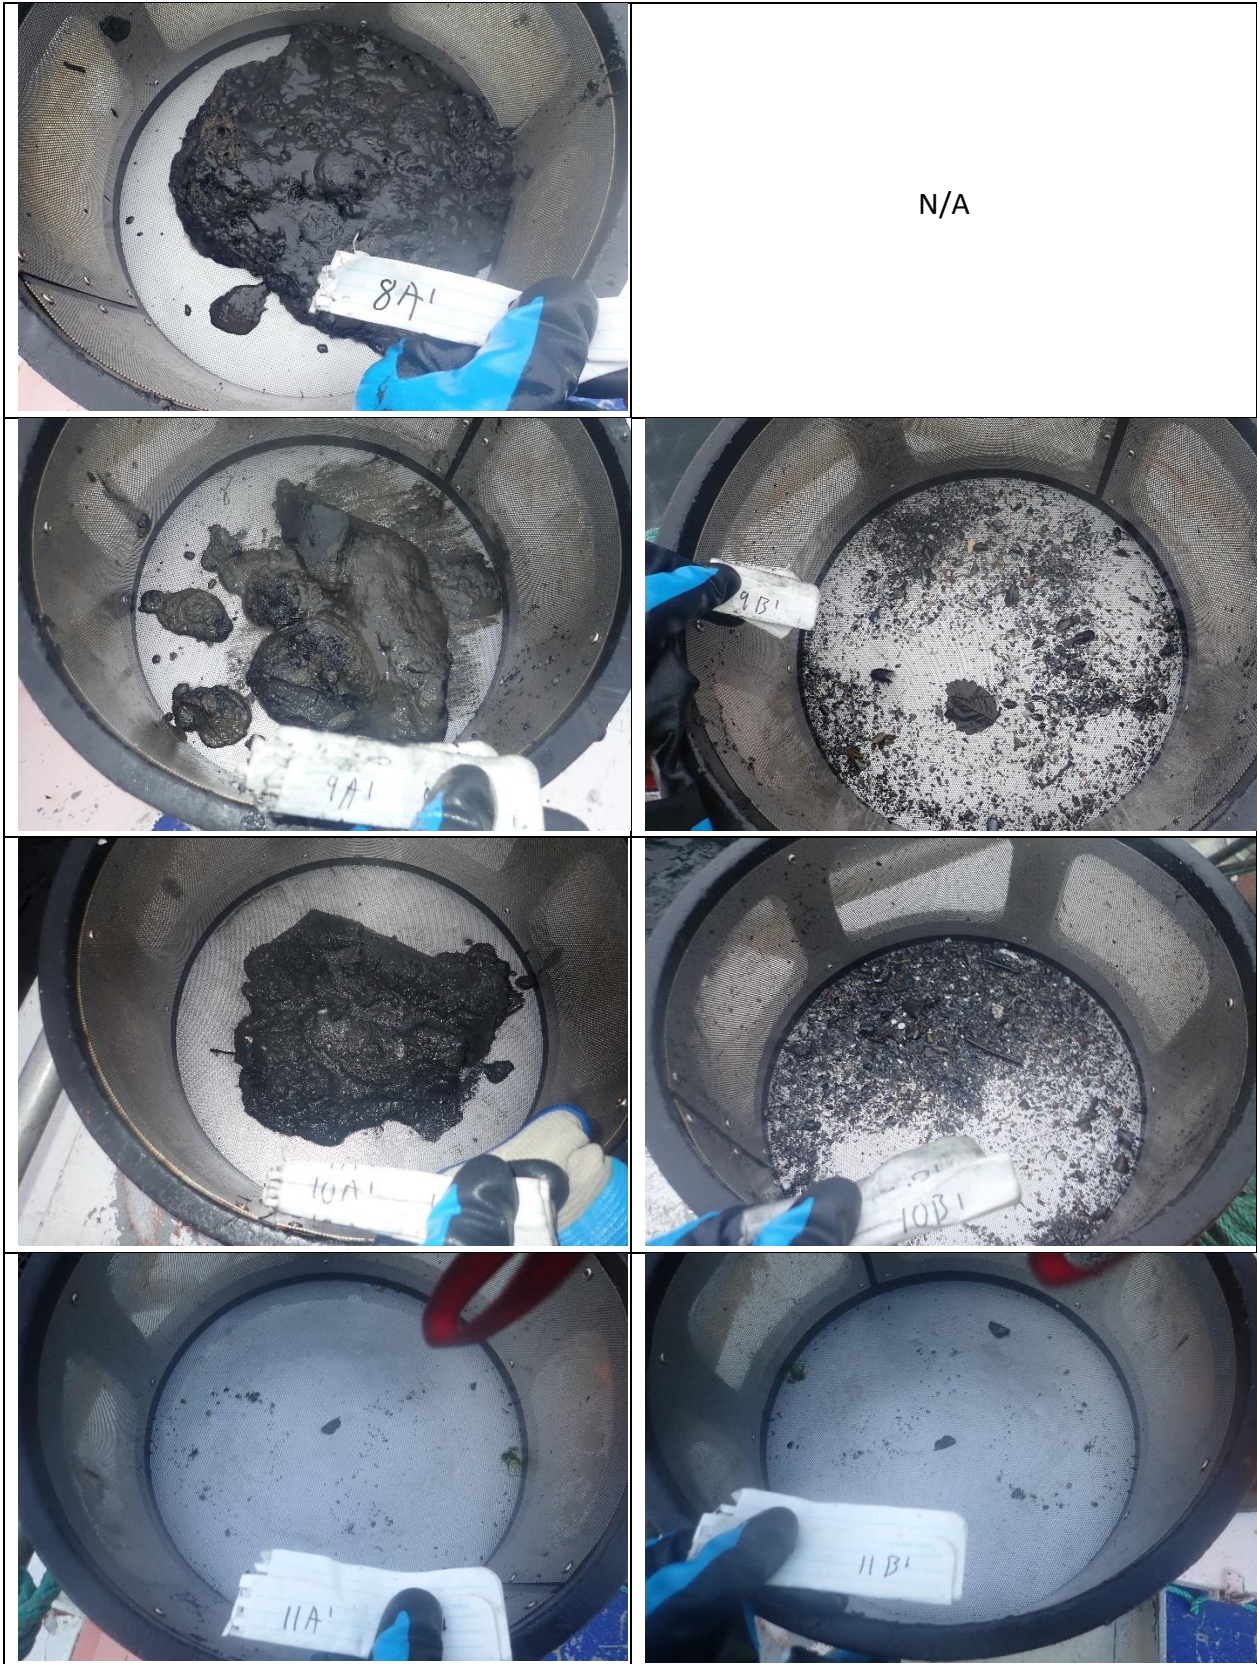
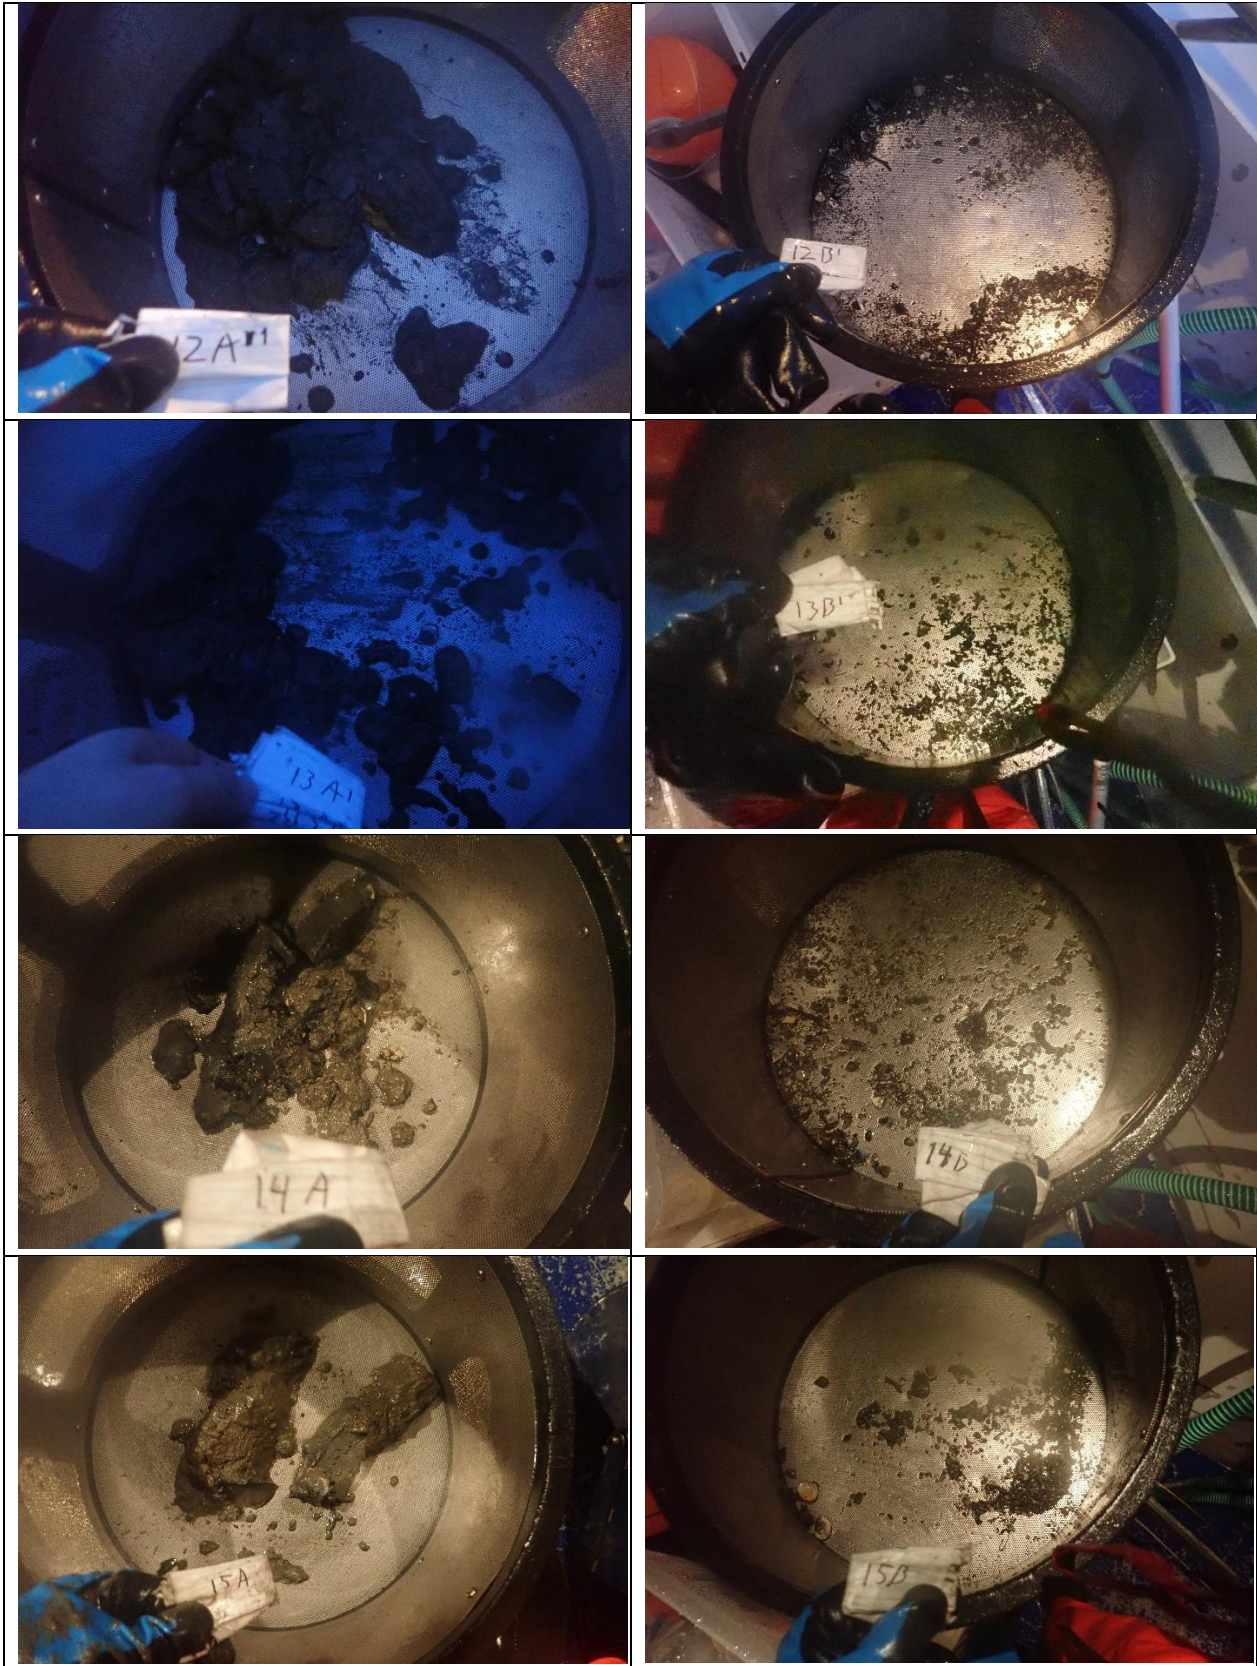
Vedlegg 2 – Bilder fra prøvestasjoner

Bilder nedenfor viser sediment og ferdig vasket prøve ved stasjonene.

Bilder nedenfor viser sedimentprøver (St.1-St.11) før (A) og etter (B) vask gjennom sil ved respektive stasjoner.

Type sediment: Det ble samlet sediment ved 11 av 13 stasjoner i B- undersøkelsen. Sedimentet under anlegget var dominert av silt, leire og sand, men også skjellsand og grus var tilstedeværende. Prøvestasjon 1 og 2 ble definert til hardbunn, mens det i stasjon 8 ikke ble registrert sedimenter og grabben inneholdt stort sett bare slam.

Fauna: Det ble registrert varierende mengder bunngravende børstemark ved 11 av 13 prøvestasjoner. Ved åtte av stasjonene var det relativt få individer (1-9) men på enkelte stasjoner ble det observert store mengder. Stasjon 4 hadde over 40 individer, stasjon 10 over 80 individer og stasjon 9 over 100. Det ble også observert skjell ved tre stasjoner.

Sensoriske vurderinger: Sedimentet på lokaliteten hadde i stor grad en brun/sort farge (n=9), ingen lukt (n=11) og fast til myk konsistens (hhv. n=7 og n=5). Det ble kun registrert gassbobler og slam over 8 cm i prøvestasjon 8, dette var også eneste stasjonen hvor sedimentet var løst og hadde sterk lukt. Ut ifra de sensoriske vurderingene ble åtte stasjoner klassifisert til tilstandsklasse 1, fire til tilstand 2 og én til tilstand 4. Samlet fikk de sensoriske vurderingene tilstand **1, «meget god»**.
