# Utvidet B-undersøkelse for lokalitet 15455 Daumannsvika

NS 9410:2016

| A. Informasjon oppdragsgiver | | | |
|---|---|---|---|
| Rapport tittel | B-undersøkelse for «Daumannsvika» | | |

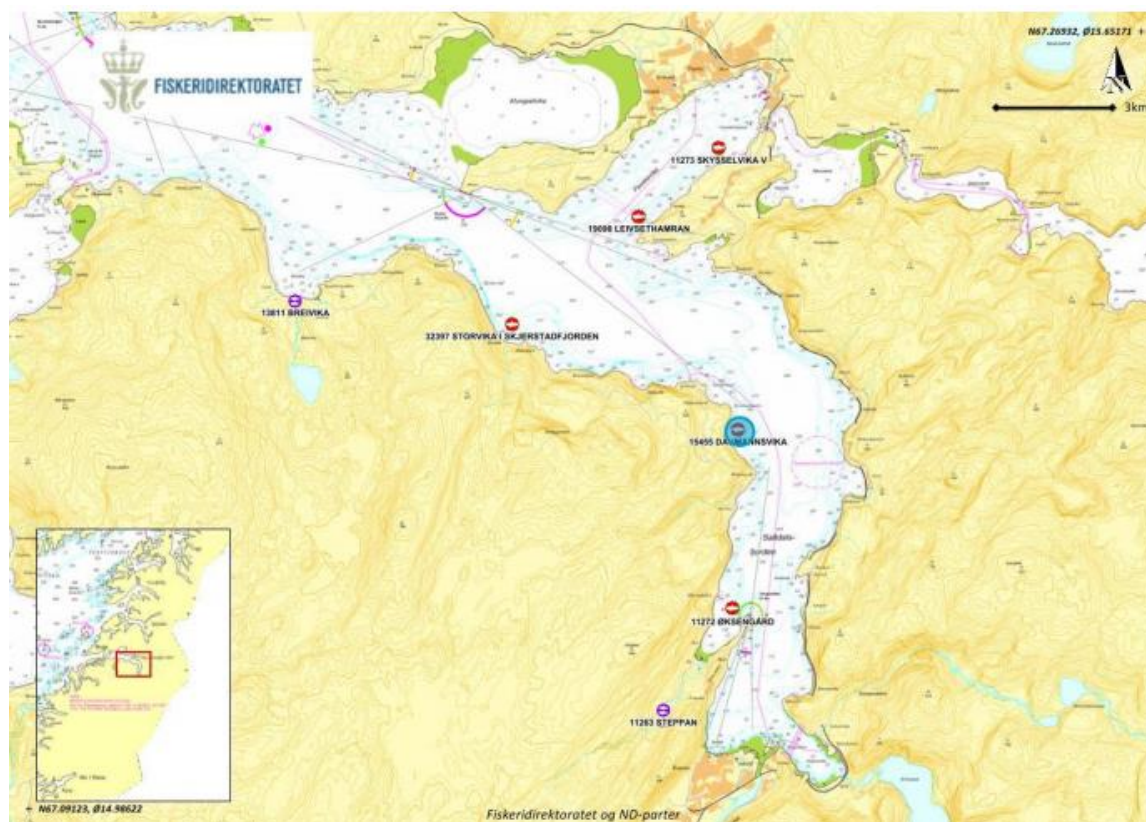
**Figur 2.1.1.** Sjøkart (nordlig orientering) med avmerking av lokalitet (blå sirkel) og omkringliggende lokaliteter (røde sirkler). Kartdatum WGS84.
