# B-undersøkelse for lokalitet Leivsethamran

NS 9410:2016

På oppdrag fra Wenberg Fiskeoppdrett AS har Åkerblå utført en B-undersøkelse under maks belastning ved lokalitet Leivsethamran.

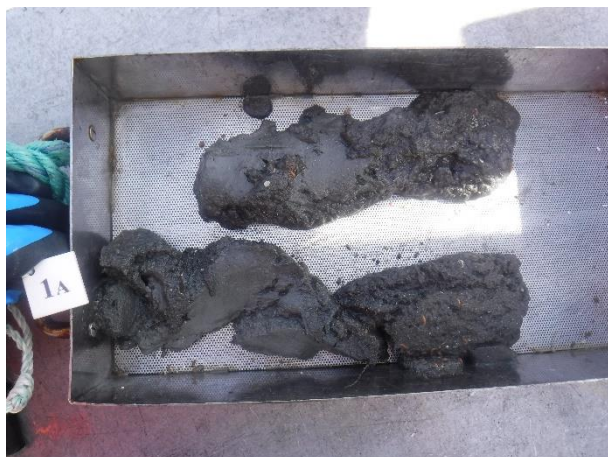
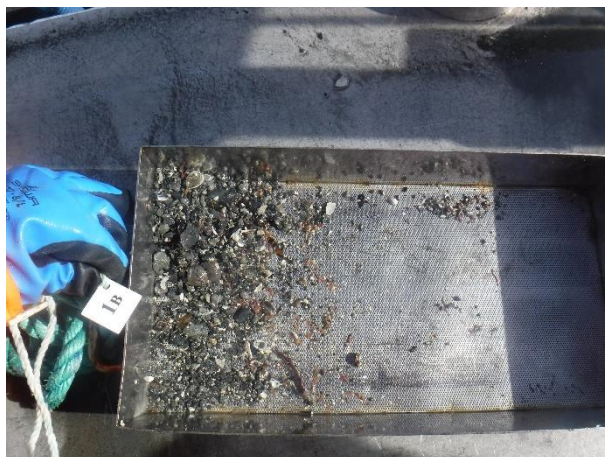
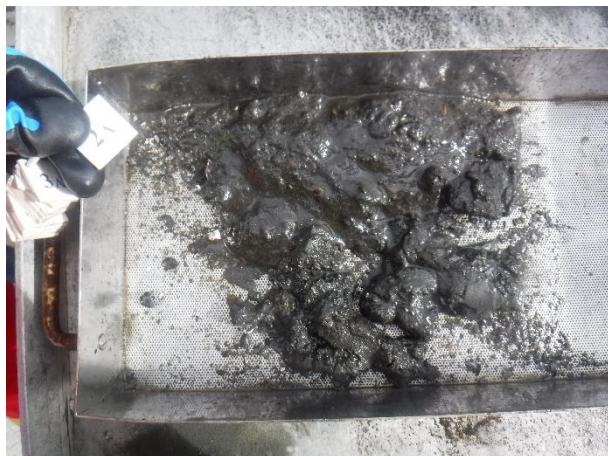
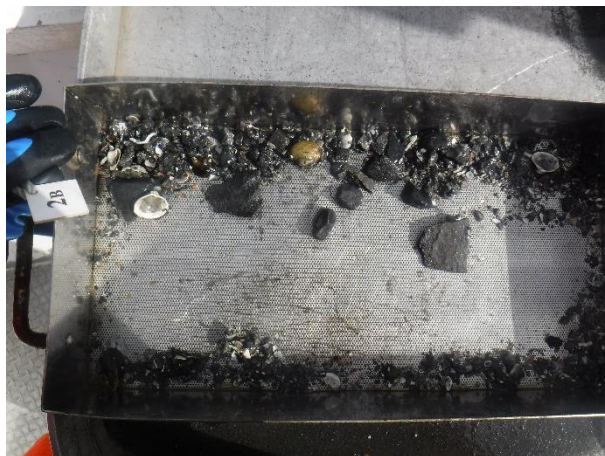
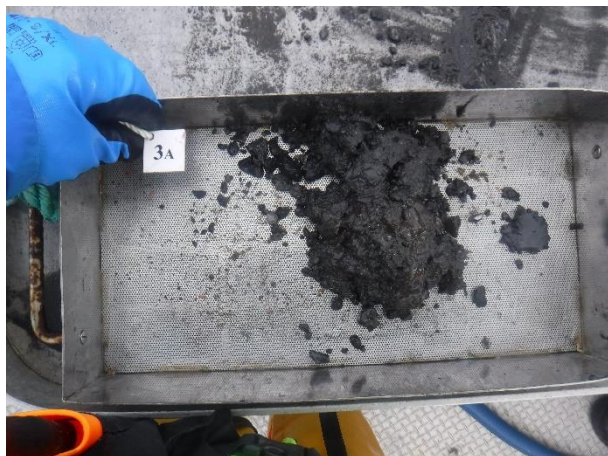
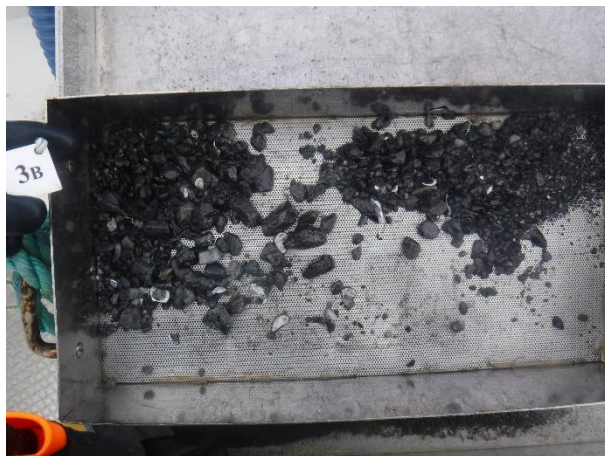
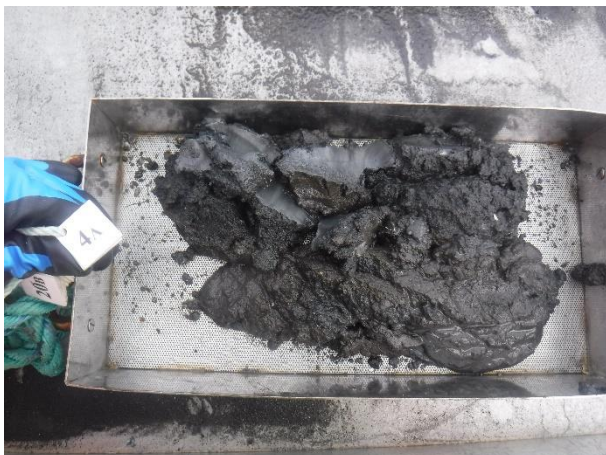
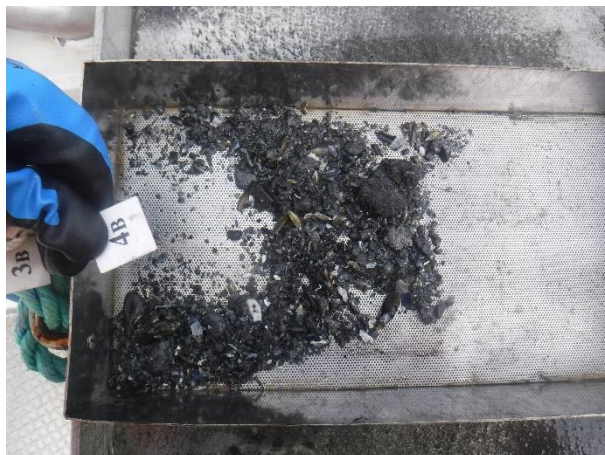
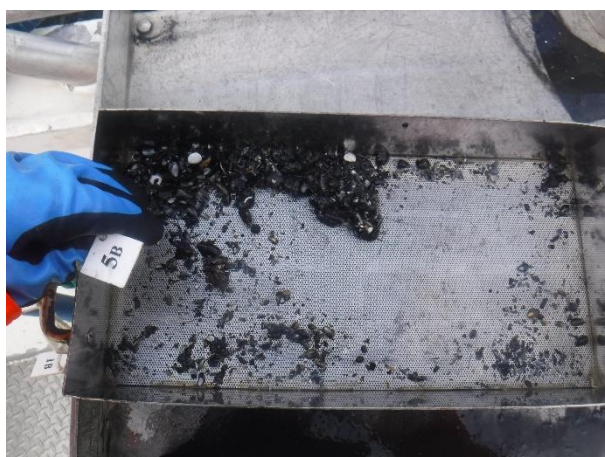
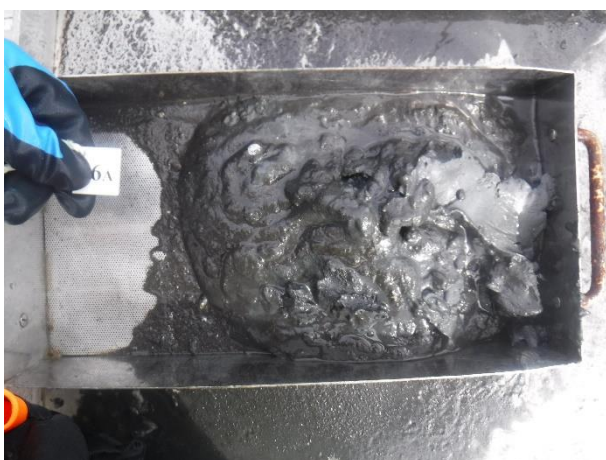
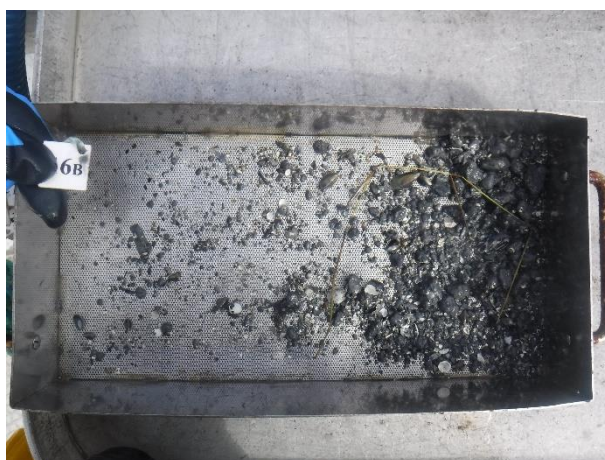
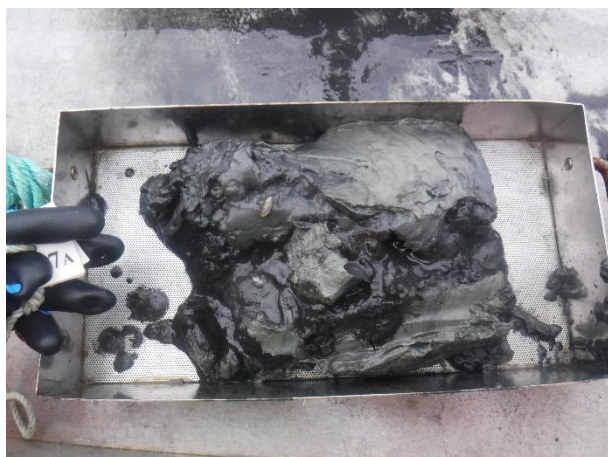
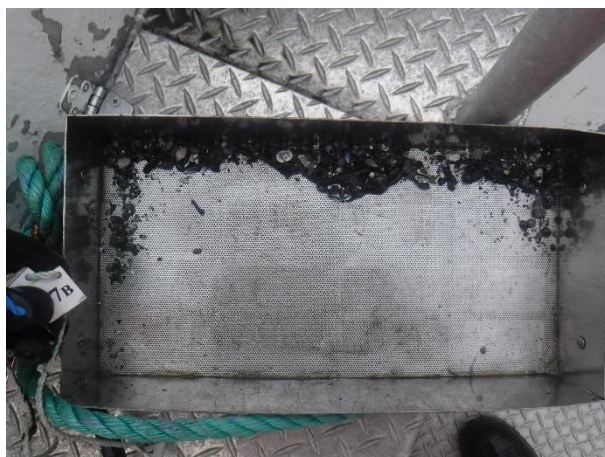
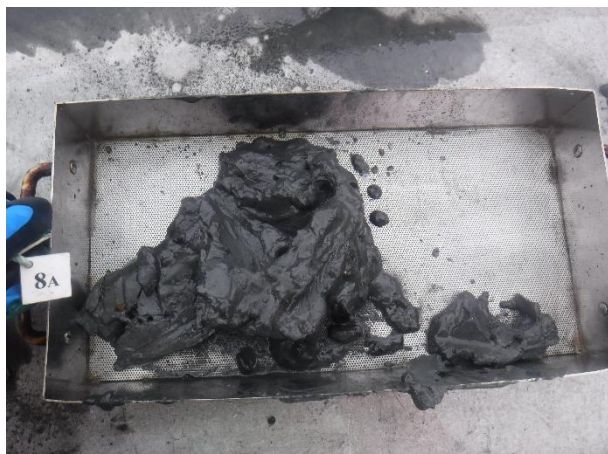
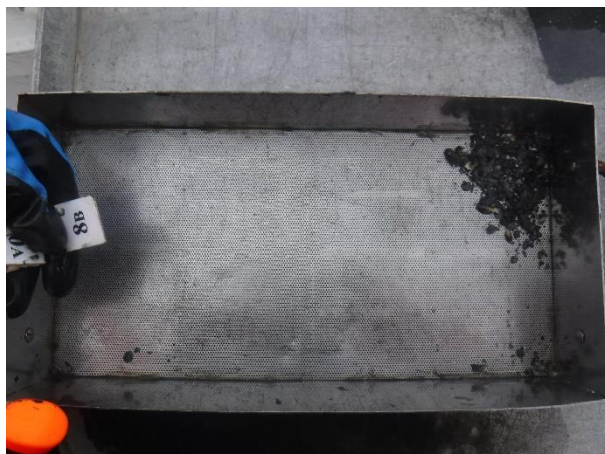
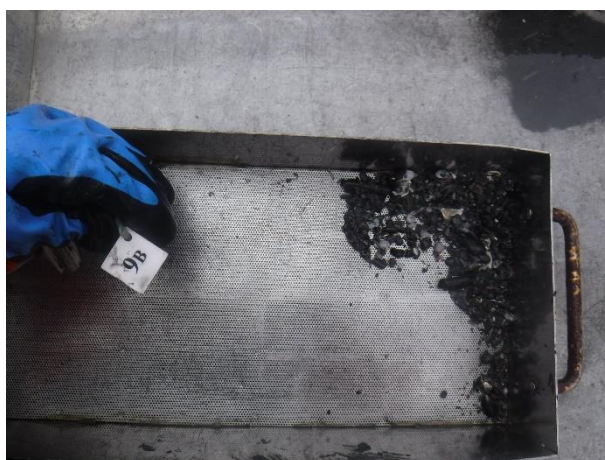
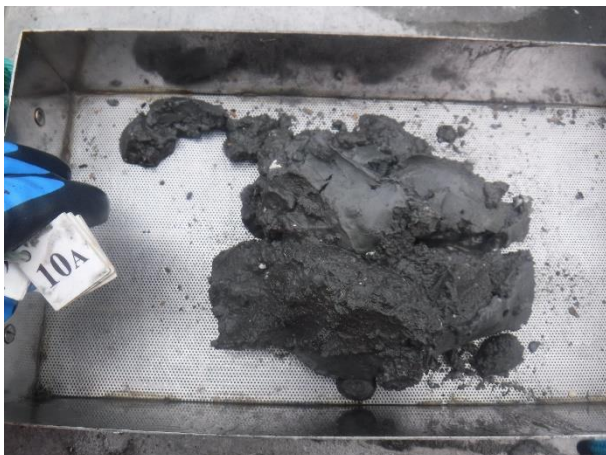
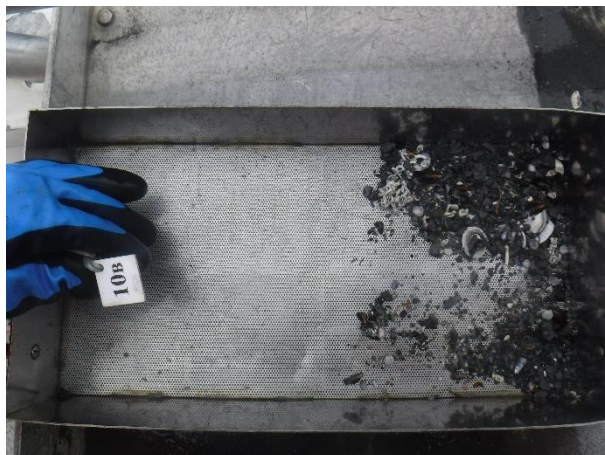
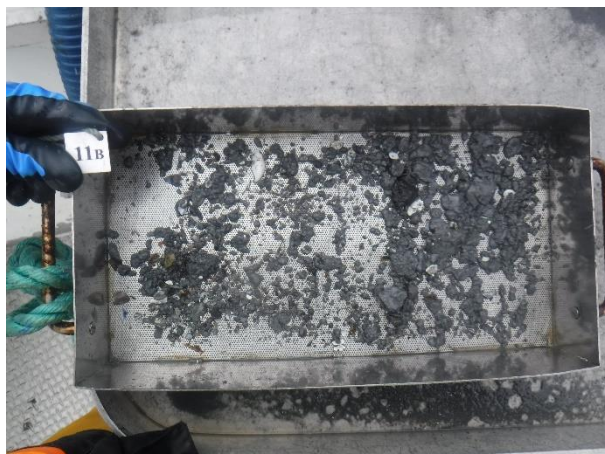
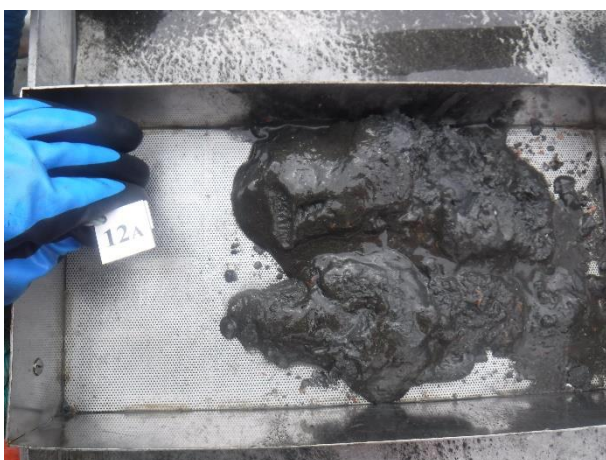
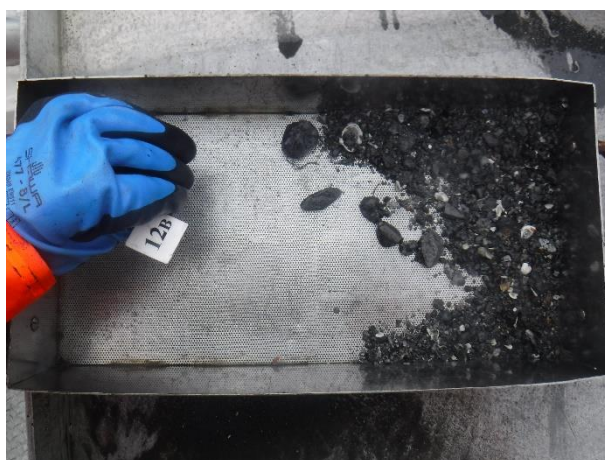
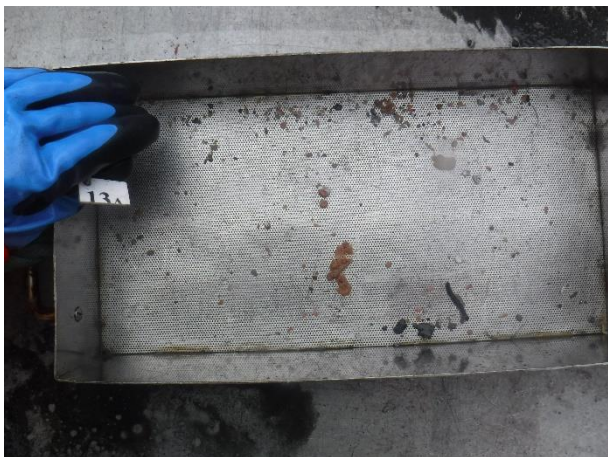
**Vedlegg 2 – Bilder fra prøvestasjoner**

Bilder nedenfor viser sediment (A) og ferdig vasket prøve (B) ved stasjonene.
