# B-undersøkelse for lokalitet 19098 Leivsethamran

NS 9410:2016

| A. Informasjon oppdragsgiver | | | |
|---|---|---|---|
| Rapport tittel | B-undersøkelse for «Leivsethamran» | | |
| Rapport-nummer | 102341-01-002 | Lokalitetens navn | Leivsethamran |

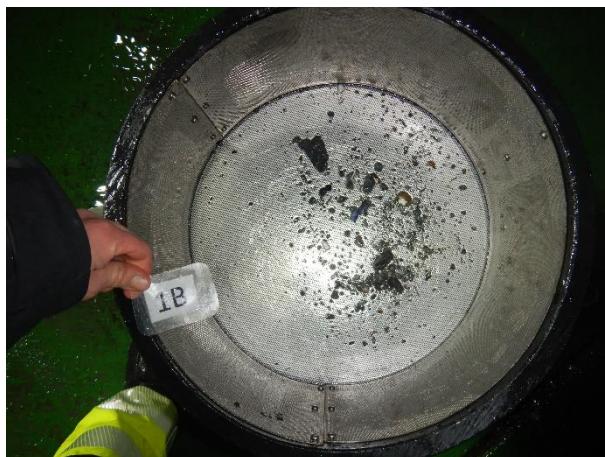
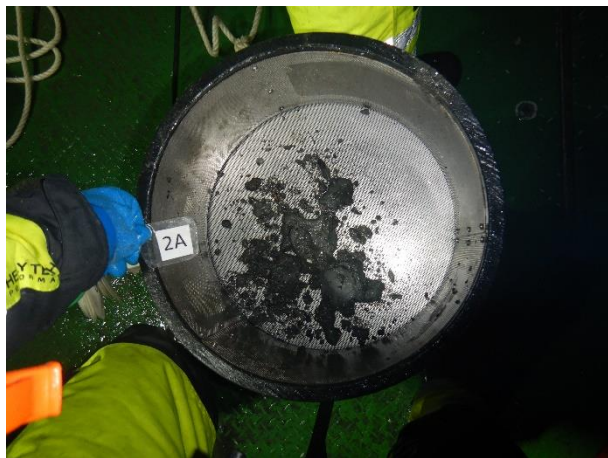
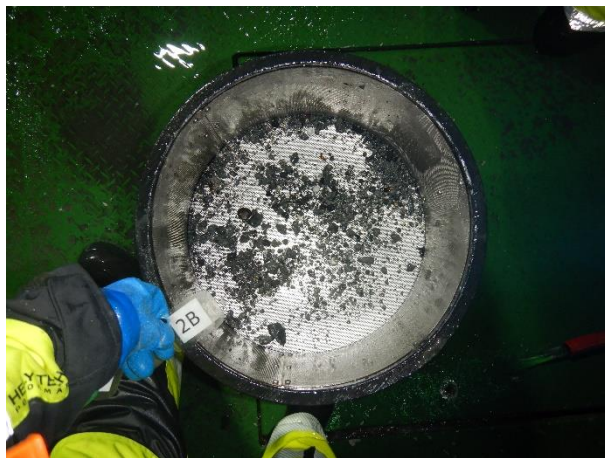
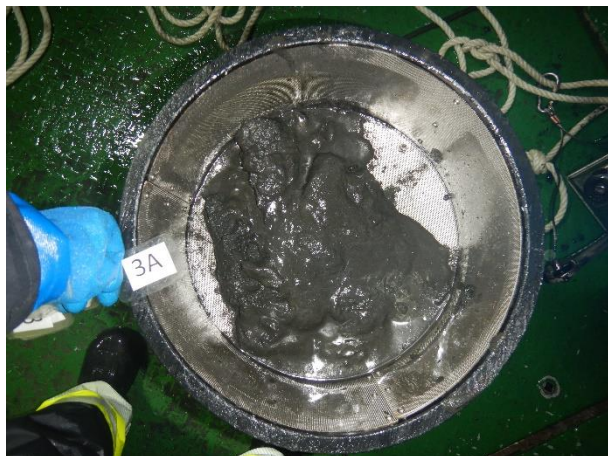
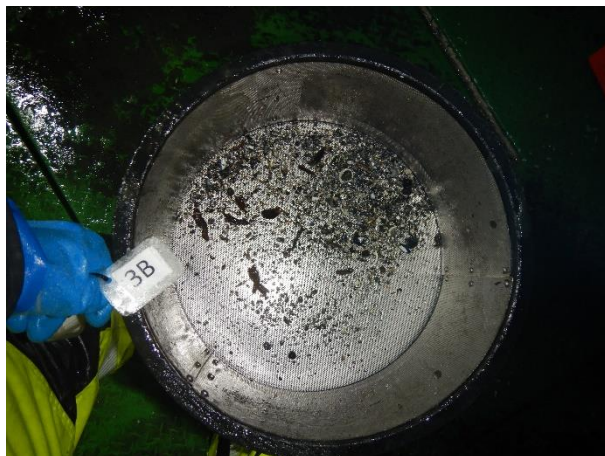
Bilder nedenfor viser sediment (A) og ferdig vasket prøve (B) ved stasjonene.

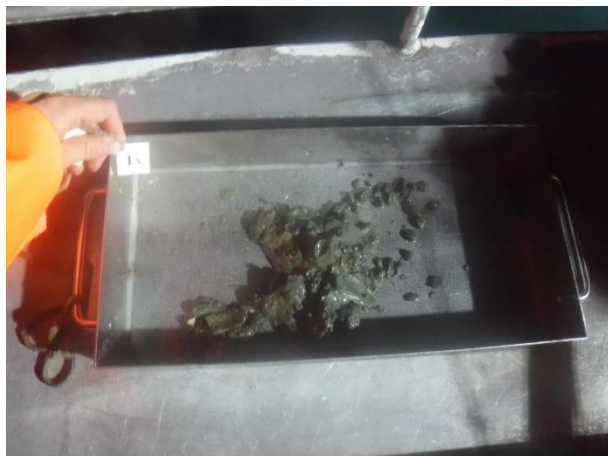
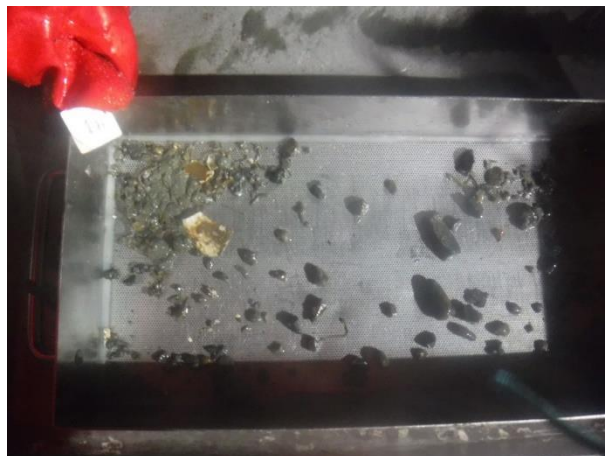
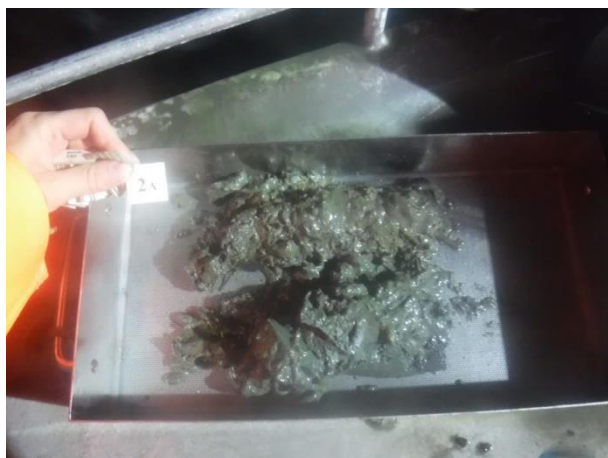
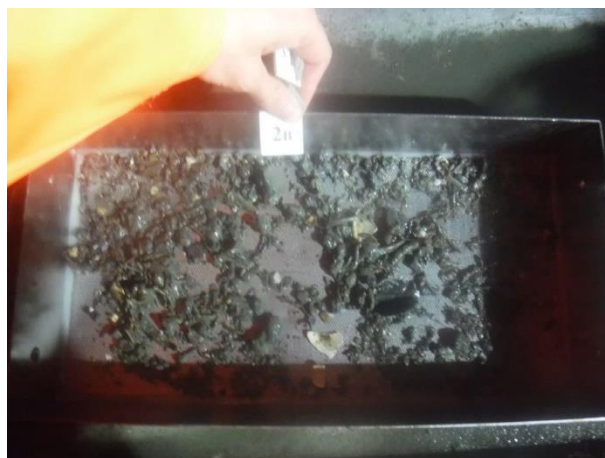
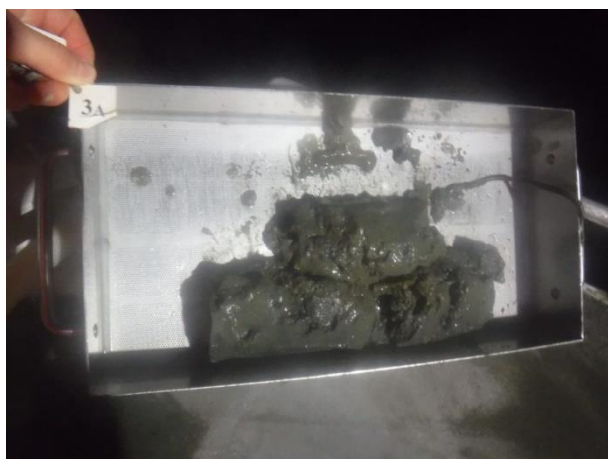
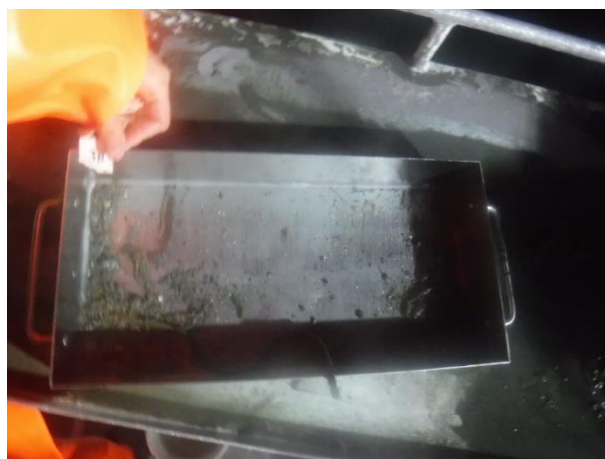
**Figur V3.3.** Feltbilder av prøvestasjoner.
