# B-undersøkelse for lokalitet 19098 Leivsethamran

NS 9410:2016

På oppdrag fra Wenberg Fiskeoppdrett AS har Åkerblå utført en B-undersøkelse under maksimal produksjonsbelastning ved lokalitet Leivsethamran.

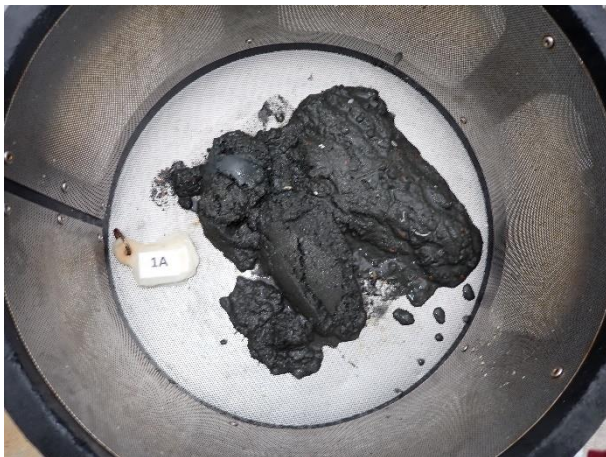
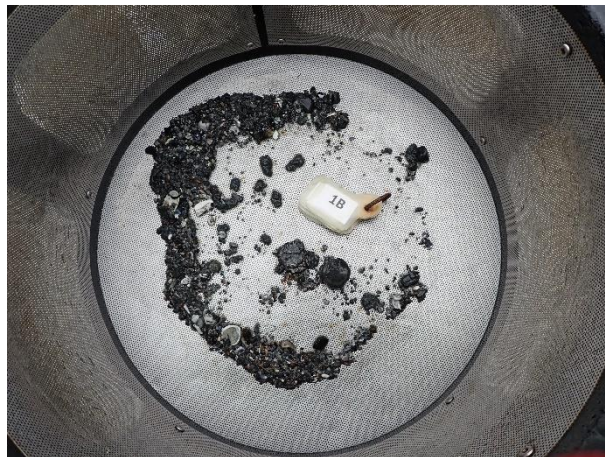
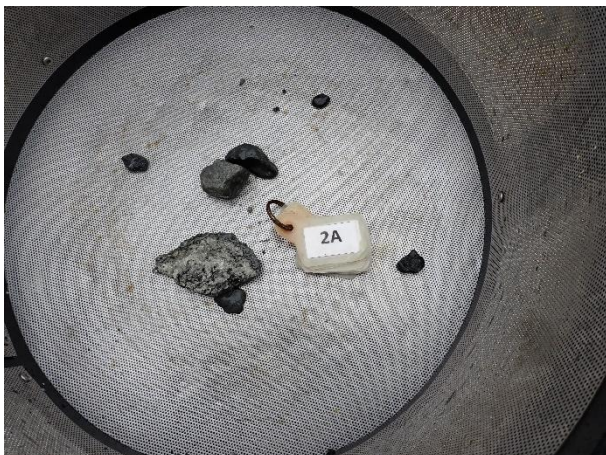
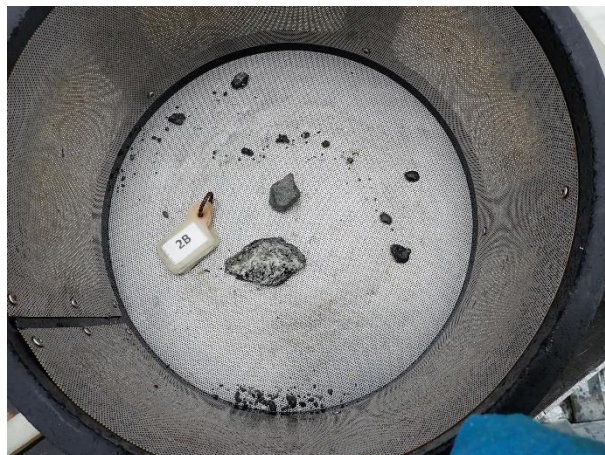
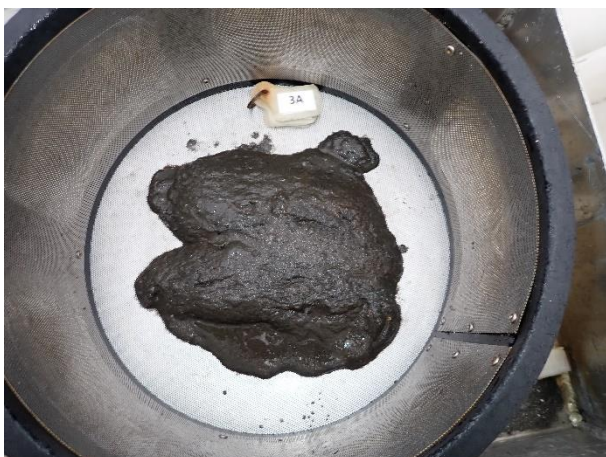
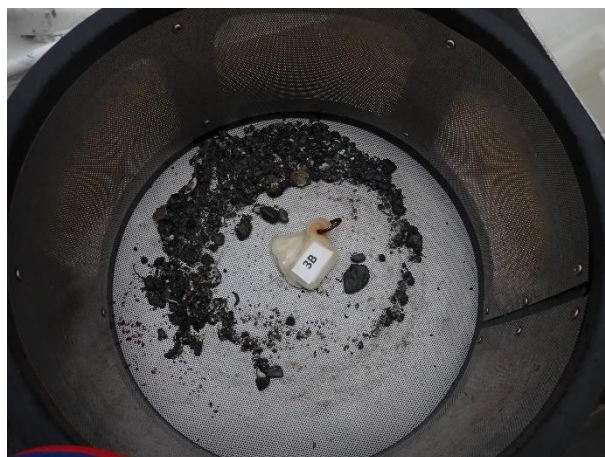
**Vedlegg 2 – Bilder fra prøvestasjoner**

Bilder nedenfor viser sediment (A) og ferdig vasket prøve (B) ved stasjonene.
