# B-undersøkelse for lokalitet

## Skysselvika V

NS 9410:2016

På oppdrag fra Wenberg Fiskeoppdrett AS har Åkerblå utført en B-undersøkelse under maks belastning ved lokalitet Skysselvika V.

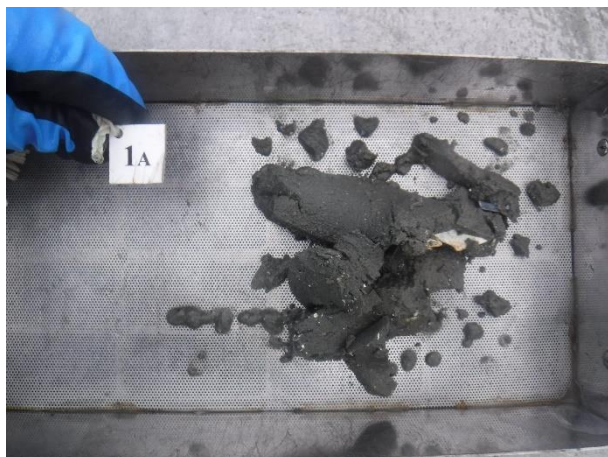
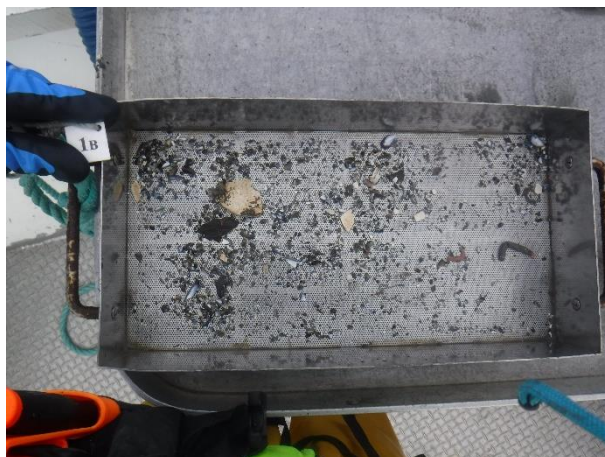
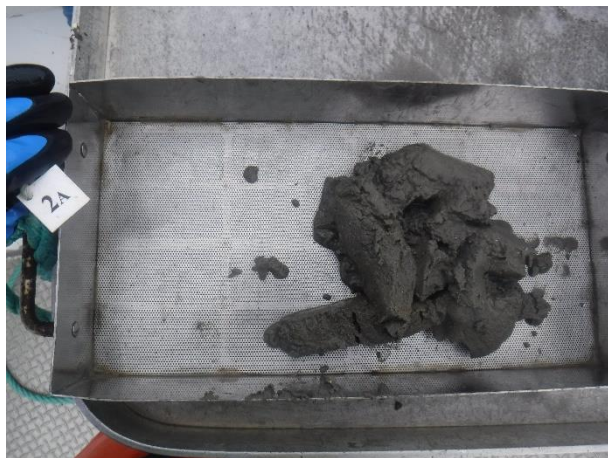
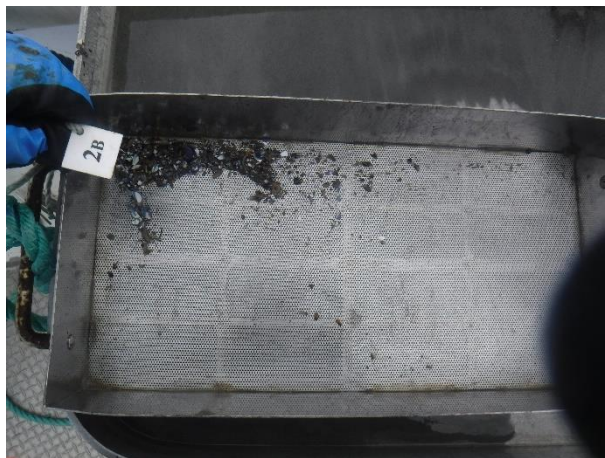
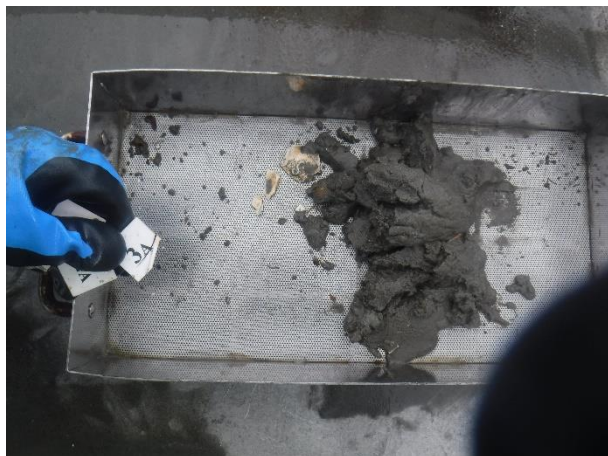
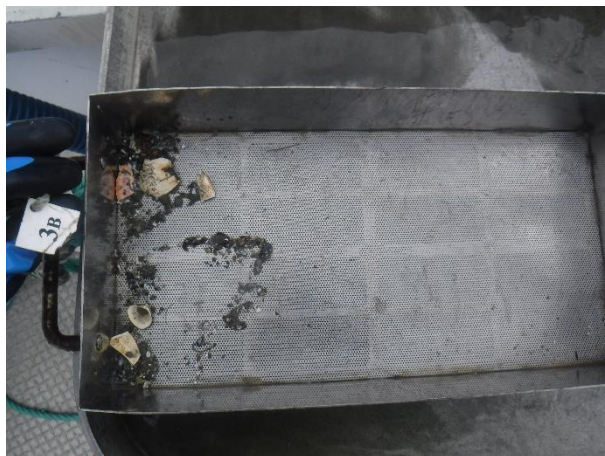
**Vedlegg 2 – Bilder fra prøvestasjoner**

Bilder nedenfor viser sediment (A) og ferdig vasket prøve (B) ved stasjonene.
