# B-undersøkelse ved lokalitet Skysselvika V

| Informasjon oppdragsgiver: | | | |
|---|---|---|---|
| Rapport tittel: | B-undersøkelse ved lokalitet Skysselvika V | | |
| Rapport nummer: | 71-2022 | Lokalitetens navn: | Skysselvika V |
| Oppdragsgiver: | Wenberg Fiskeoppdrett AS | | |

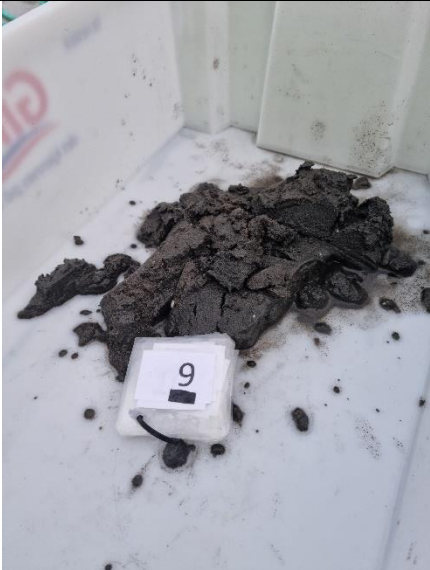
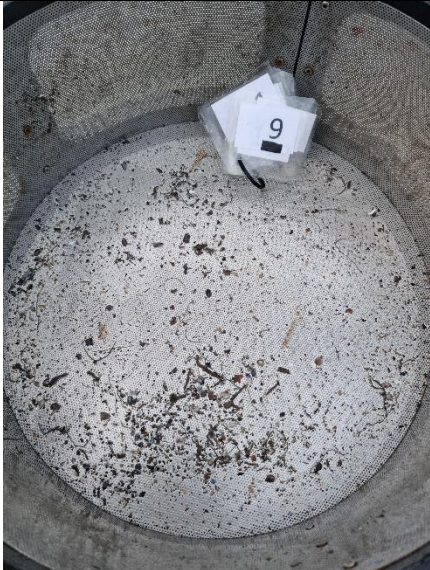
| A white plastic container with a red logo, containing a dark, clumpy sediment sample. A small white label with the number '9' is placed next to the sample. | | B9 | A circular, light-colored mesh or filter containing a dark, clumpy sediment sample. A small white label with the number '9' is placed next to the sample. | |

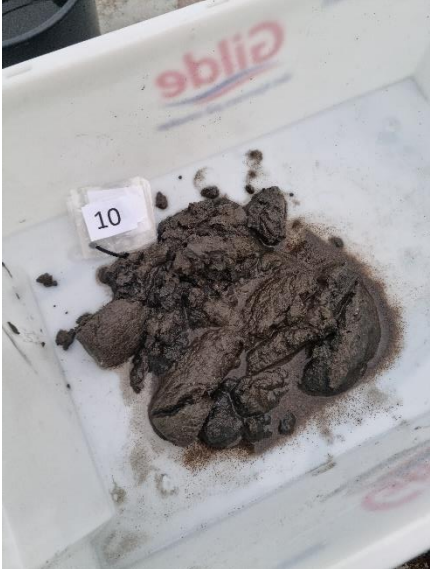
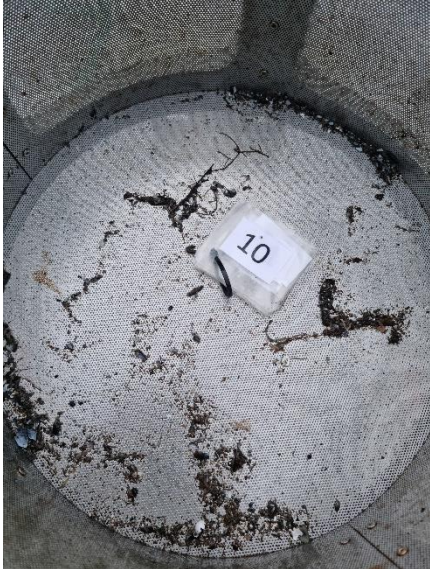
| A white plastic container with a red logo, containing a dark, clumpy sediment sample. A small white label with the number '10' is placed next to the sample. | | B10 | A circular, light-colored mesh or filter containing a dark, clumpy sediment sample. A small white label with the number '10' is placed next to the sample. | |

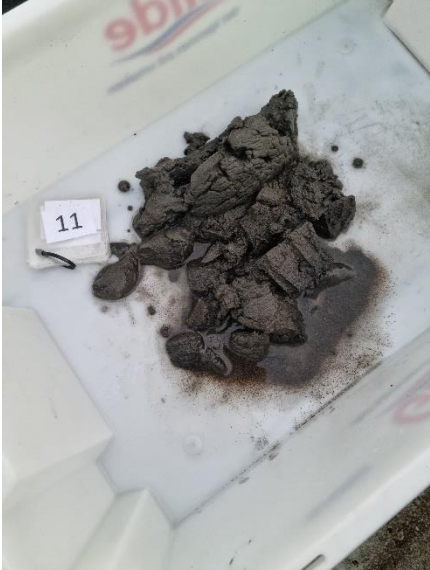
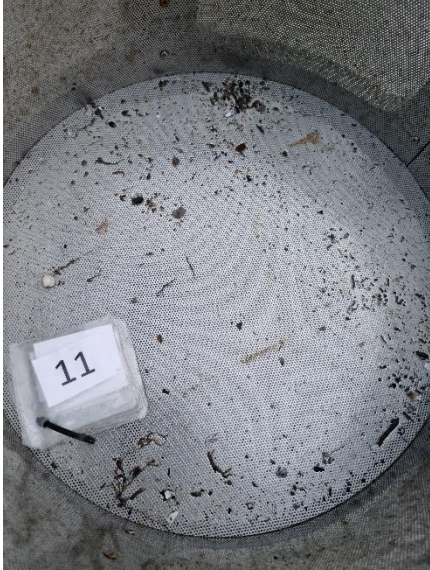
| A white plastic container with a red logo, containing a dark, clumpy sediment sample. A small white label with the number '11' is placed next to the sample. | | B11 | A circular, light-colored mesh or filter containing a dark, clumpy sediment sample. A small white label with the number '11' is placed next to the sample. | |
