# B-undersøkelse for lokalitet 32397 Storvika

NS 9410:2016

På oppdrag fra Wenberg AS har Åkerblå utført en B-undersøkelse ved maks belastning ved lokalitet Storkvika.

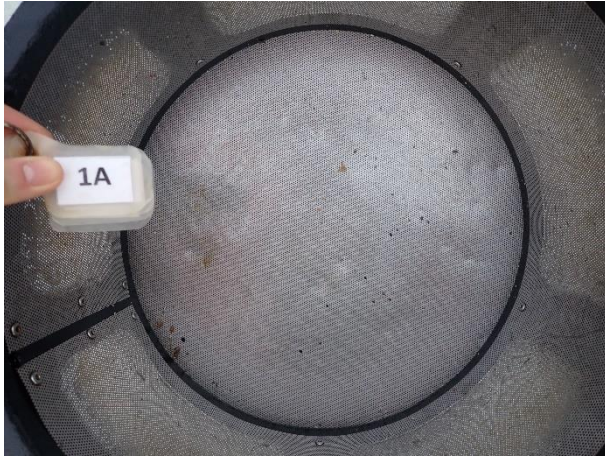
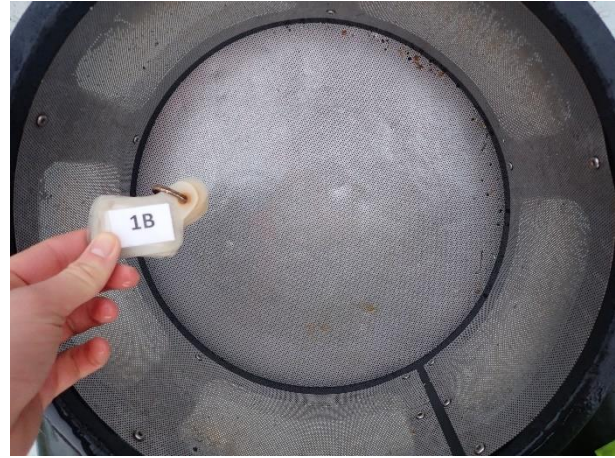
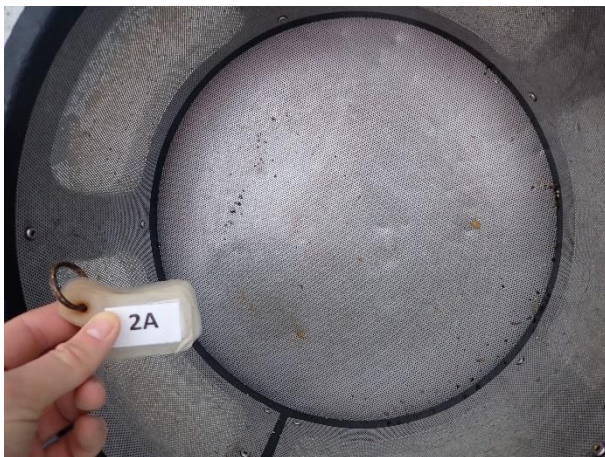
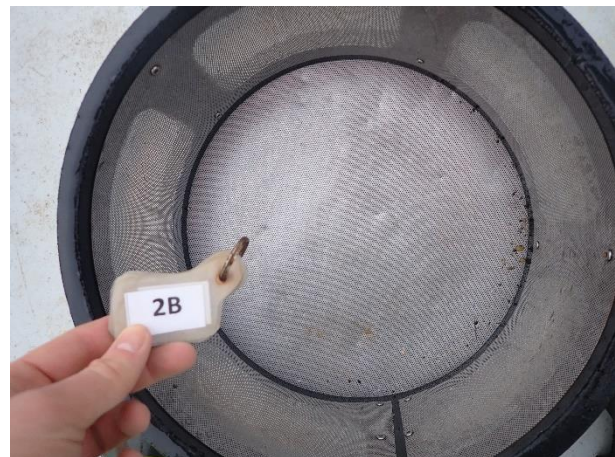
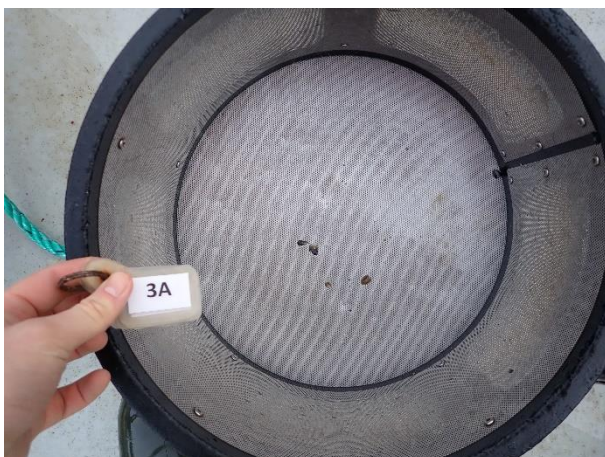
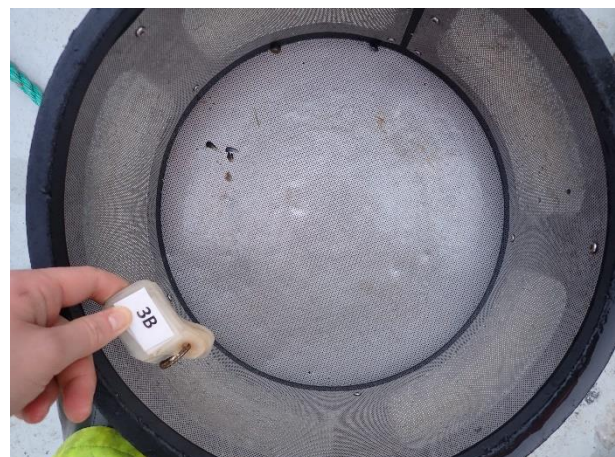
**Vedlegg 2 – Bilder fra prøvestasjoner**

Bilder nedenfor viser sediment (A) og ferdig vasket prøve (B) ved stasjonene.
