# B-undersøkelse for lokalitet 11272 Øksengård

NS 9410:2016

**Tabell 1.** Informasjon fra oppdragsgiver og oppsummering av resultater fra B-undersøkelsen.

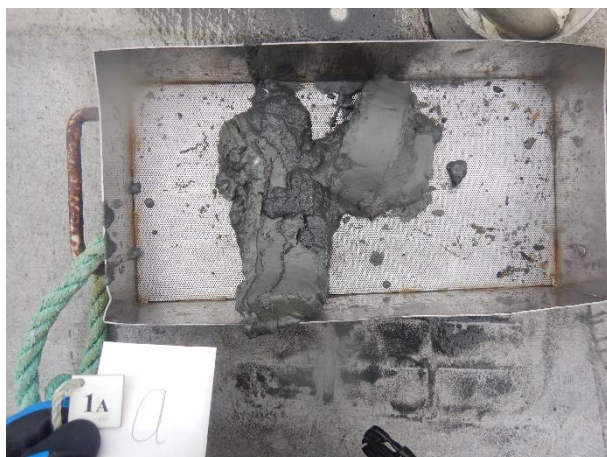
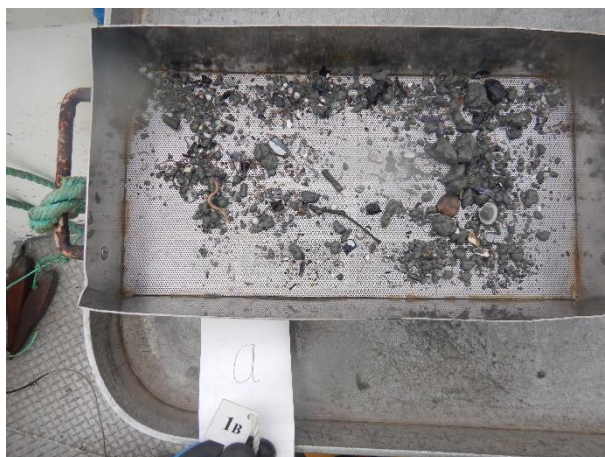
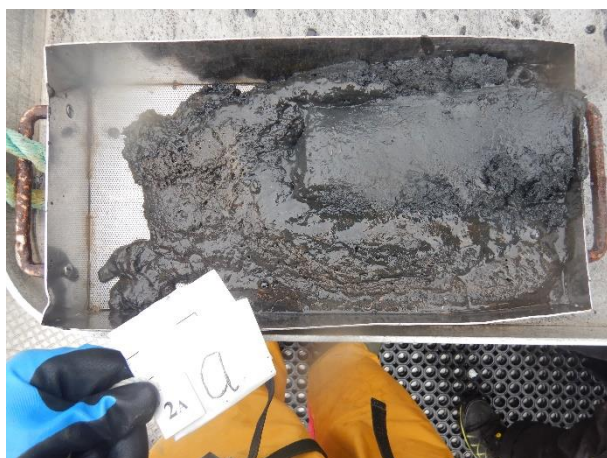
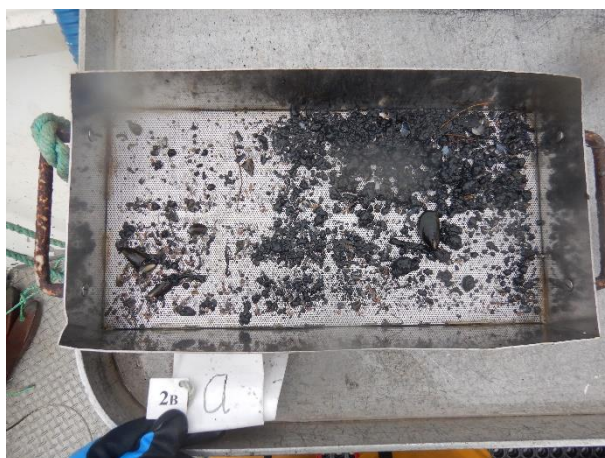
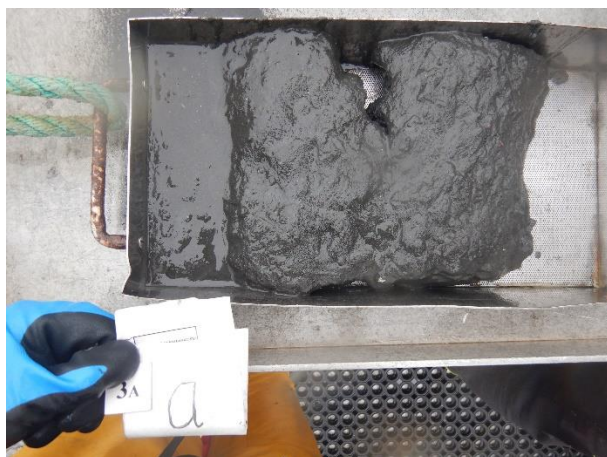
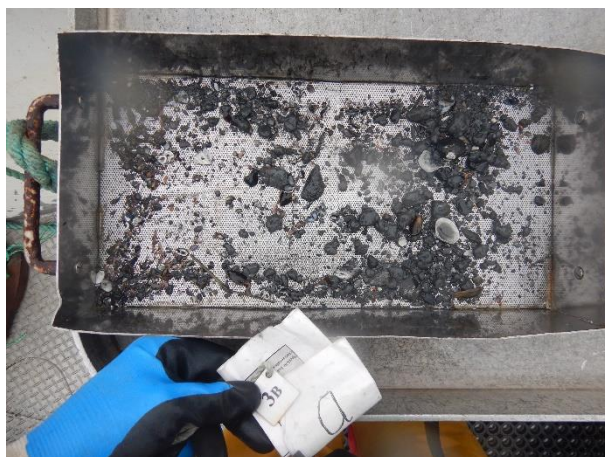
**Vedlegg 2 – Bilder fra prøvestasjoner**

Bilder nedenfor viser sediment (A) og ferdig vasket prøve (B) ved stasjonene.
