Undersøkelse av sedimentmiljø ved Breivika

NS 9410:2016

Tilstand	1
Feltarbeid	01.08.19
Oppdragsgiver	Salten Smolt AS

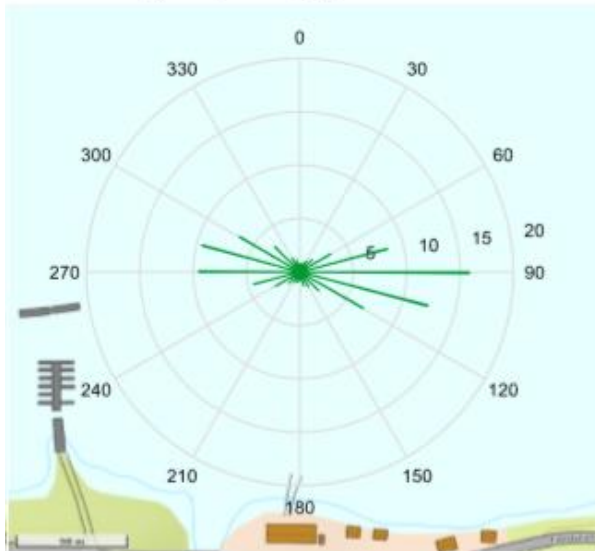
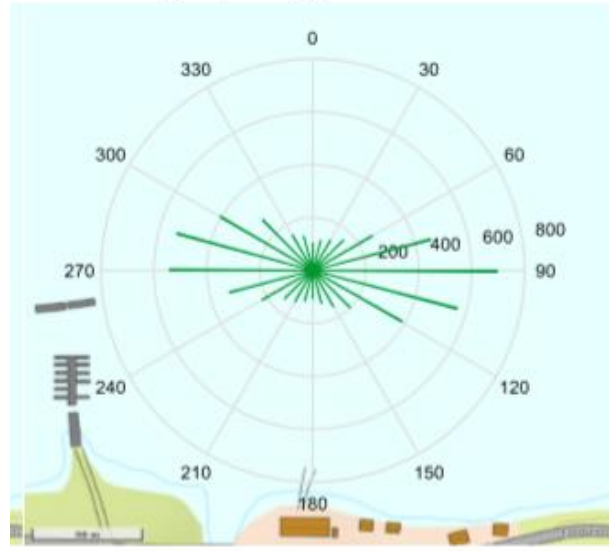
Strømmålinger ble utført på 5 og 12 (bunnstrøm) meter i perioden 30.04-14.06.2019. Målinger for bunnstrøm viste en middels sterk maksimal strøm på 24,0 cm/s og en svak gjennomsnittsstrøm på 3,5 cm/s. Neumanns parameter var på 0,1. Hovedstrømsretningen for bunnstrømmen var mot øst, med en nesten like sterk returstrøm mot vest (figur 2.1.3).

Figur 2.1.3 Relativ vannfluks (t.v.) angir mengden vann som strømmer gjennom en sektor delt på totalt volum. Antall målinger (t.h.) angir målinger tatt i de forskjellige himmelretningene (Åkerblå, 2019).

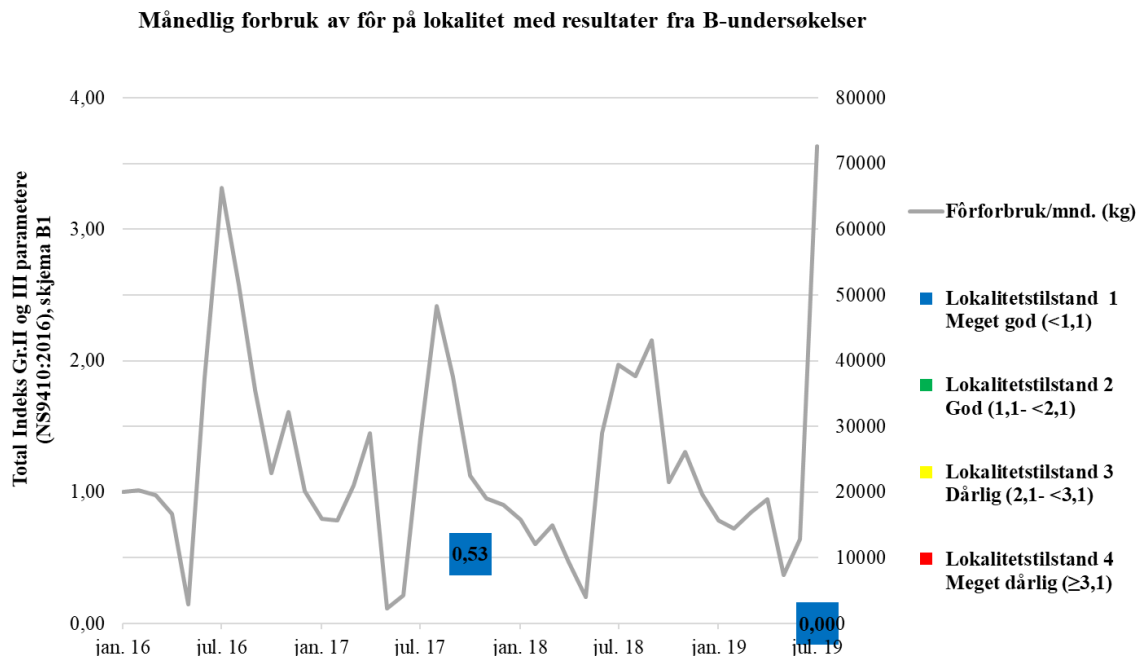
Settefiskanlegget Breivika har en tillatelse på inntil 4 000 000 settefisk av laks og ørret ved bruk av inntil 390 tonn tørrfôr årlig (Fylkesmannen i Nordland, 2018). Ved undersøkelsestidspunktet stod det 110 tonn fisk og det hadde blitt brukt 159 tonn fôr, og det er budsjettert et forbruk på 300 tonn med tørrfôr dette året. Det er ingen filtrering av utløpsvannet, men inntaksvannet blir filtrert med en Bernoullifilter (300 µm) og blir UV-behandlet (pers. komm. Andreassen, B.). Forrige B-undersøkelse ble utført 25.10.17, hvor lokaliteten fikk tilstand 1 som samlet vurdering (figur 2.3.1 og tabell 2.3.1).

Figur 2.3.1 Månedlig fôrforbruk og sedimenttilstand ved lokaliteten fra inneværende og tidligere sedimentundersøkelser.

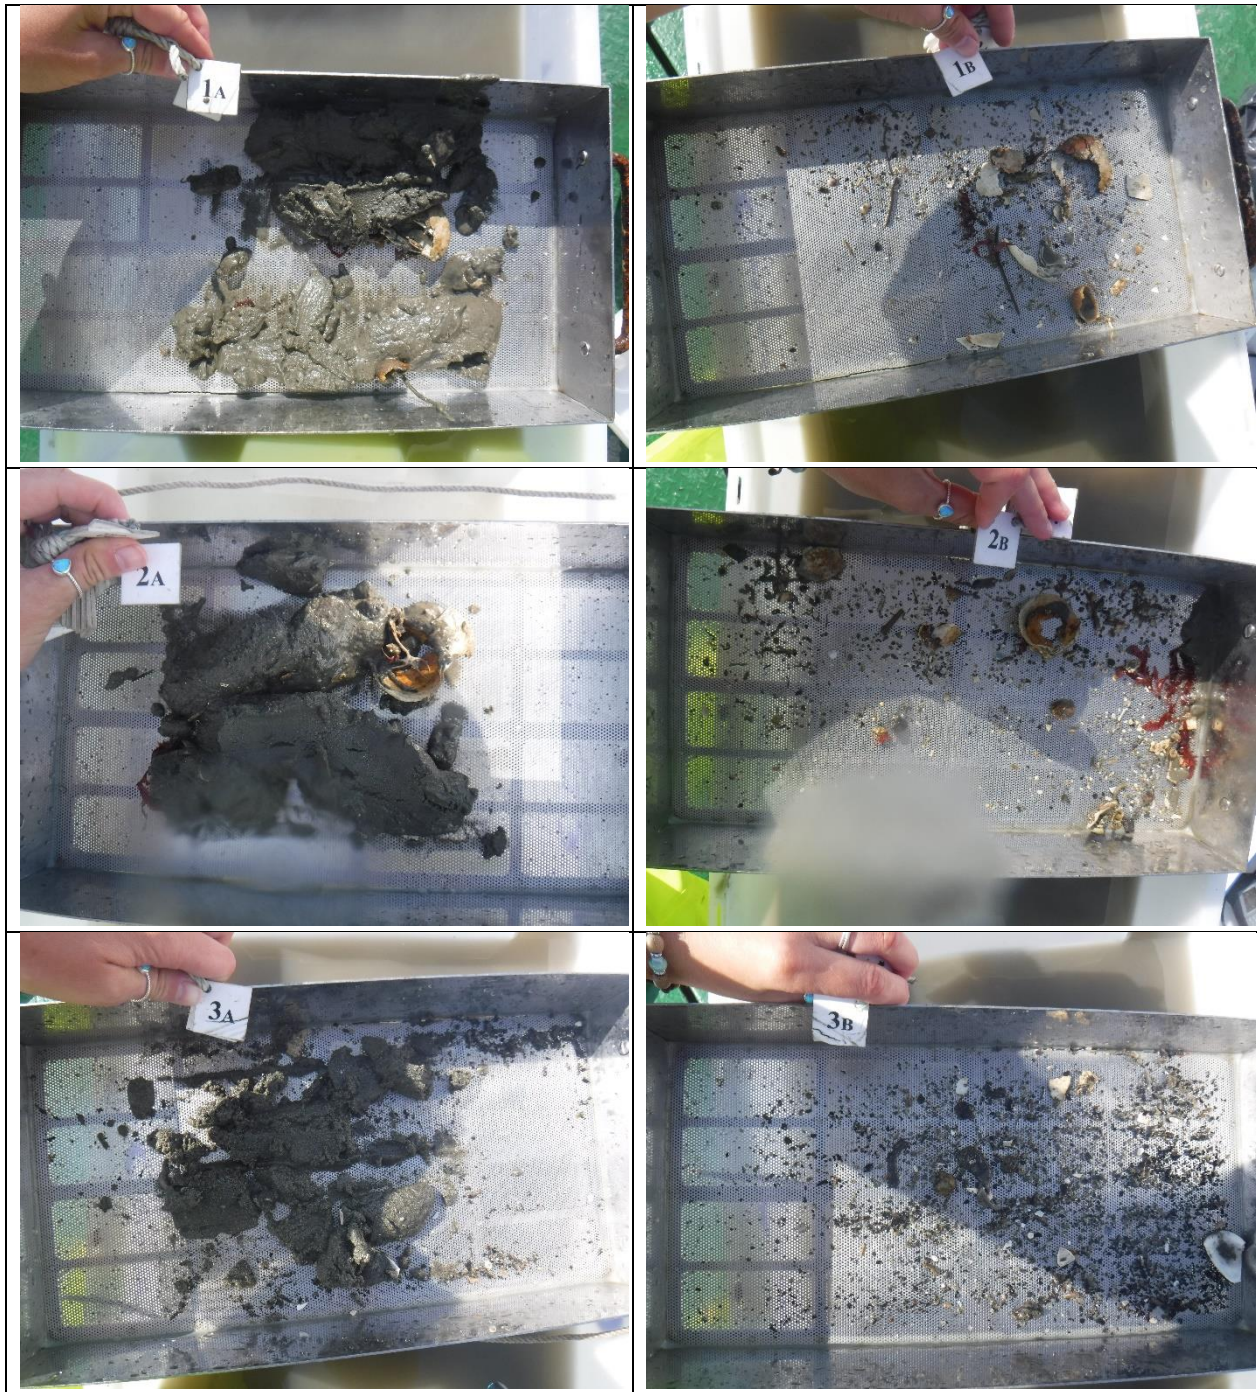
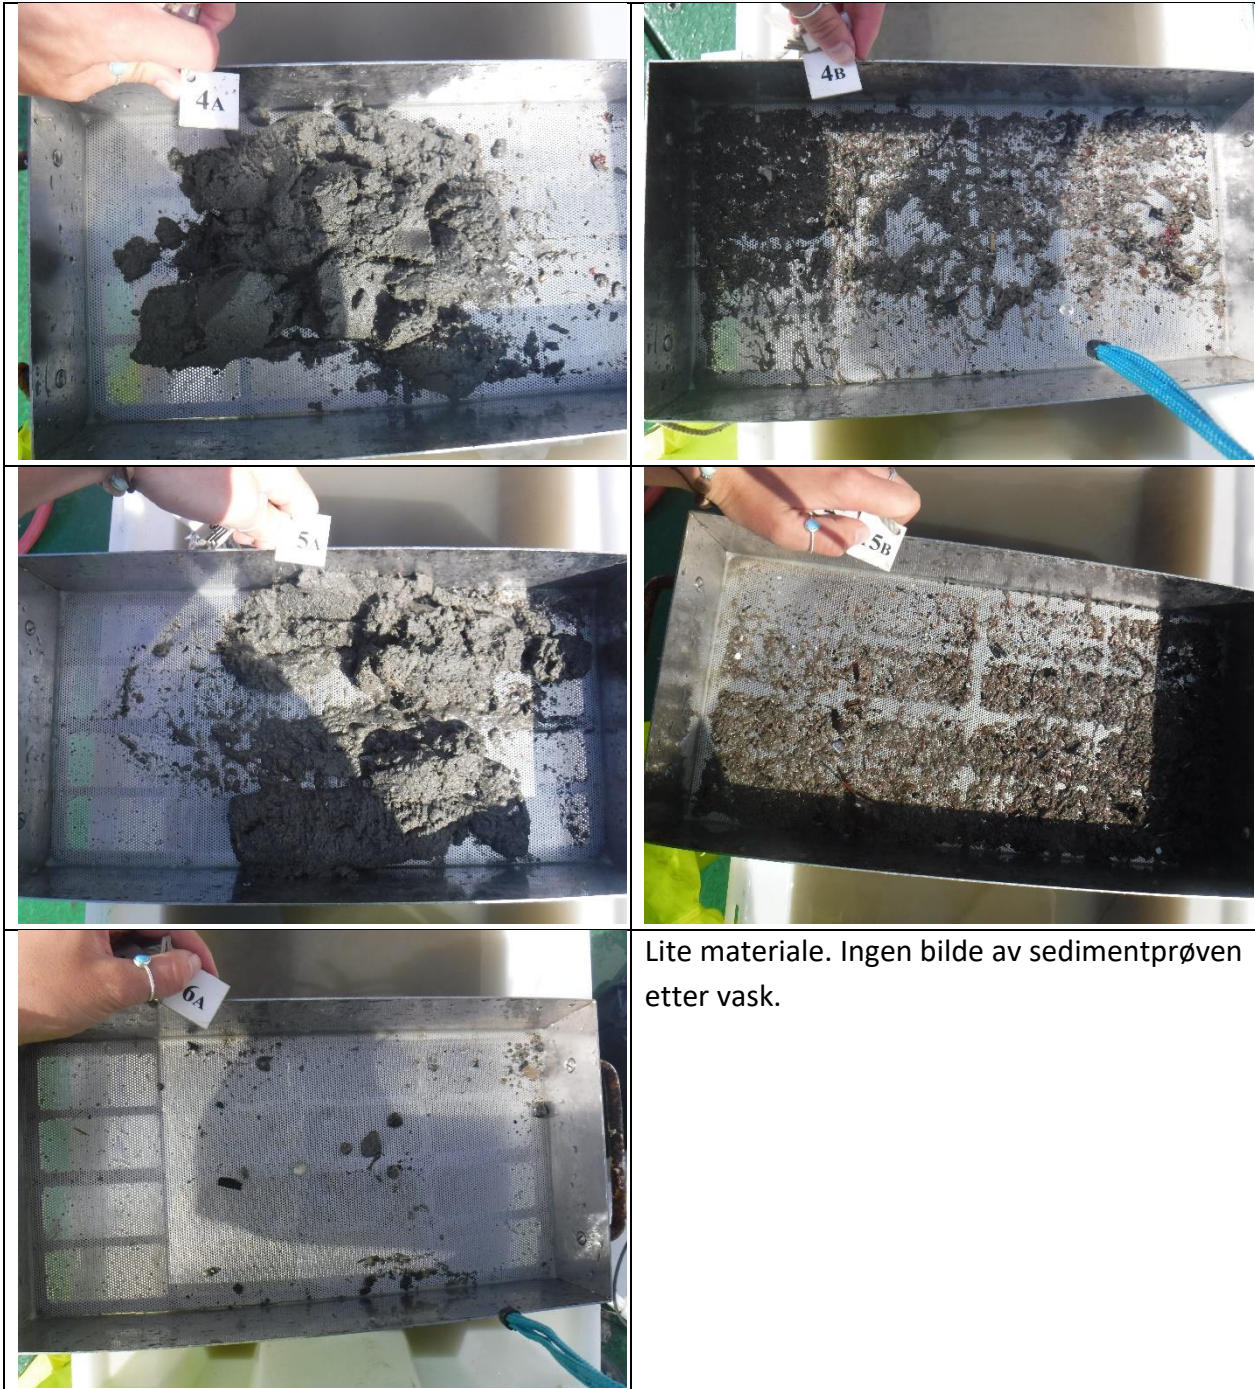
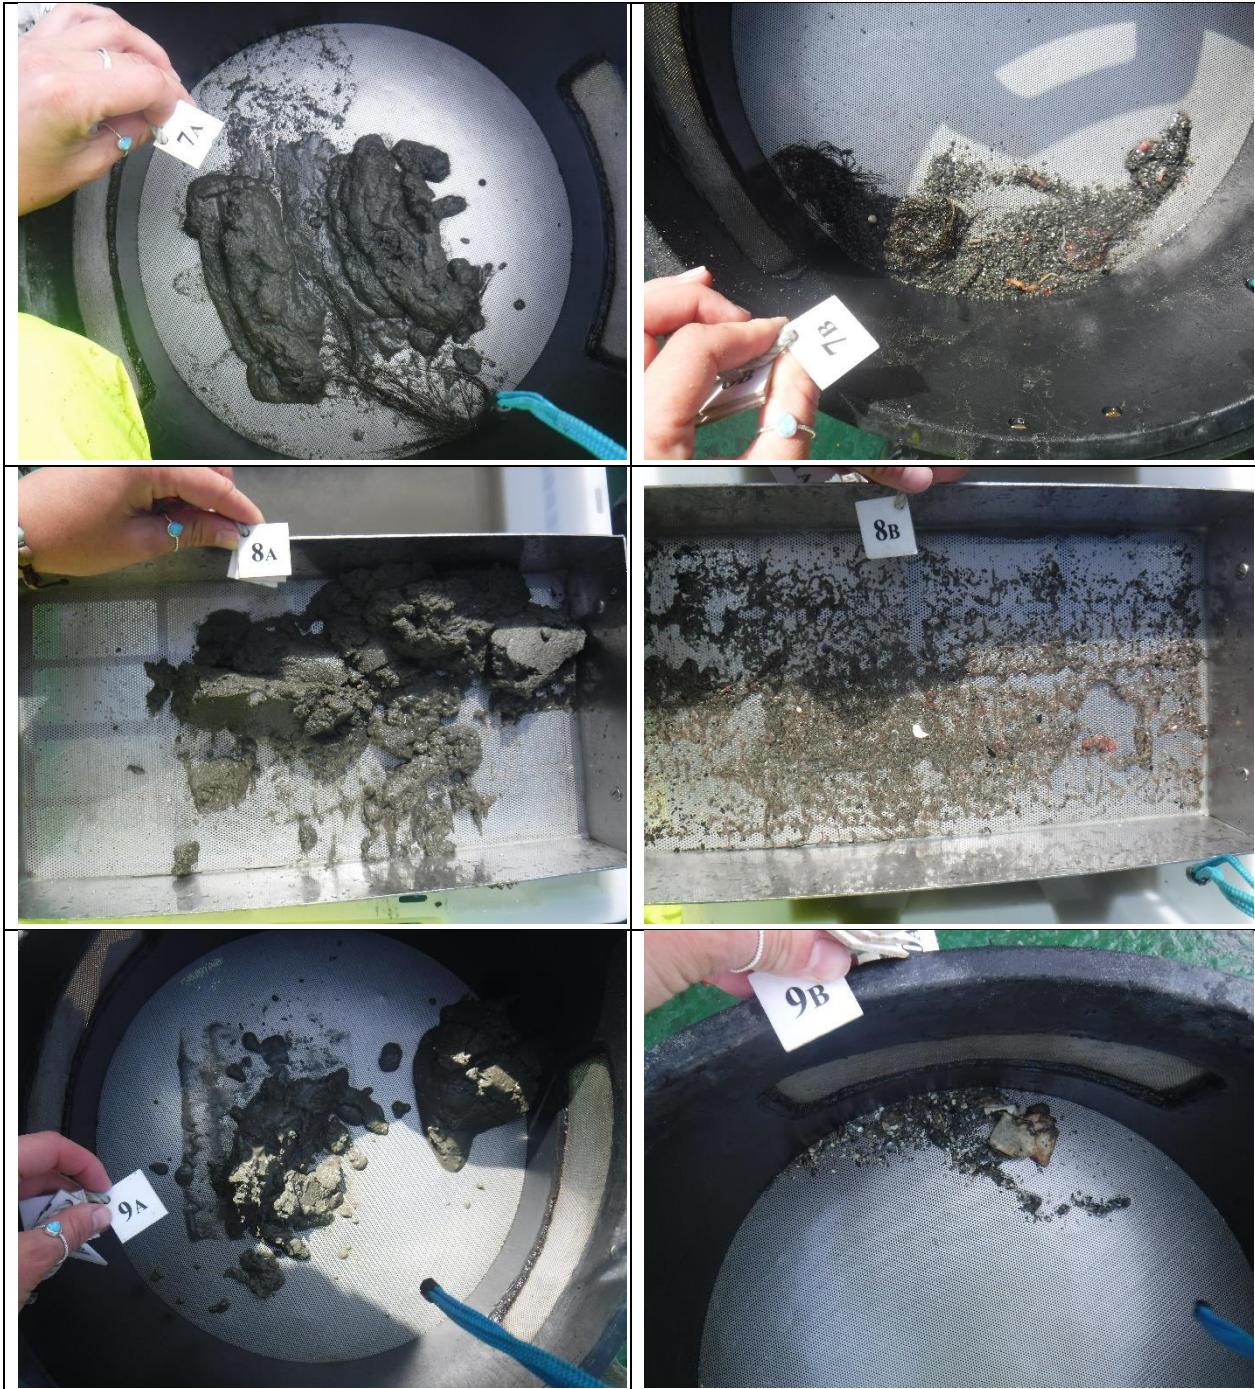
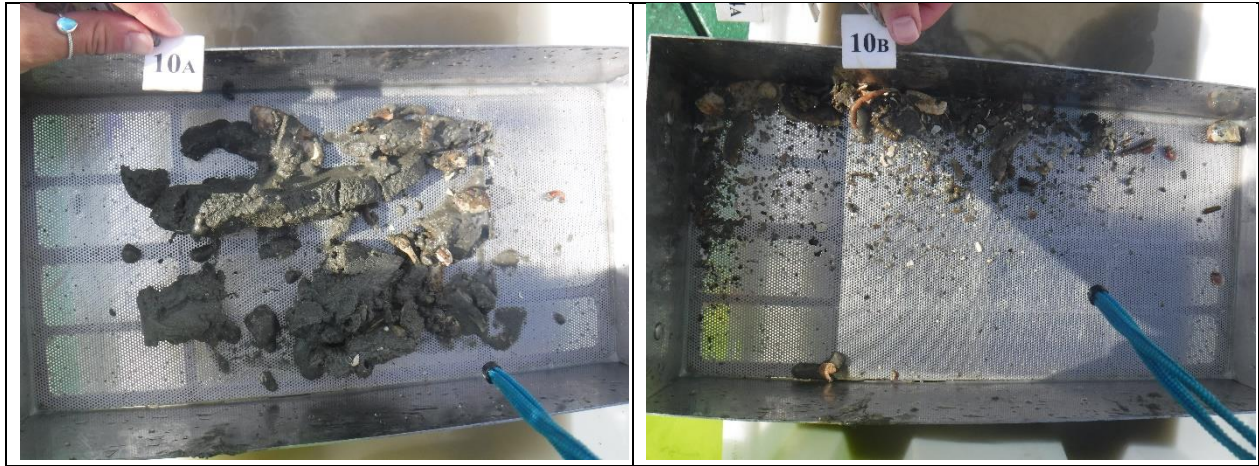
Vedlegg 2 – Bilder fra prøvestasjoner

Bilder nedenfor viser sediment før (A) og etter vask (B) ved de respektive prøvestasjonene.
