# **Sedimentundersøkelse (B-undersøkelse) for lokalitet 13811 Breivika**

NS 9410:2016

På oppdrag fra Salten Smolt AS har Åkerblå utført en sedimentundersøkelse ved utslippspunktet til settefiskanlegget Breivika etter metodikk for B-undersøkelser (NS 9410:2016)

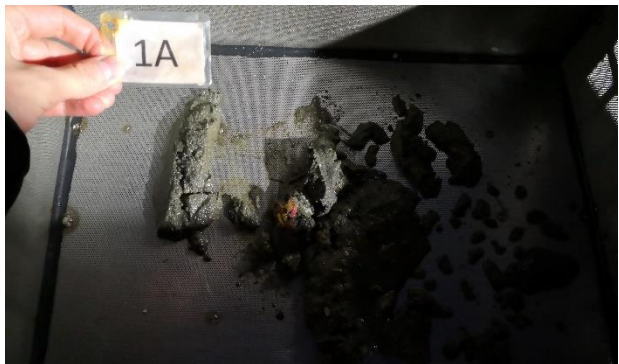
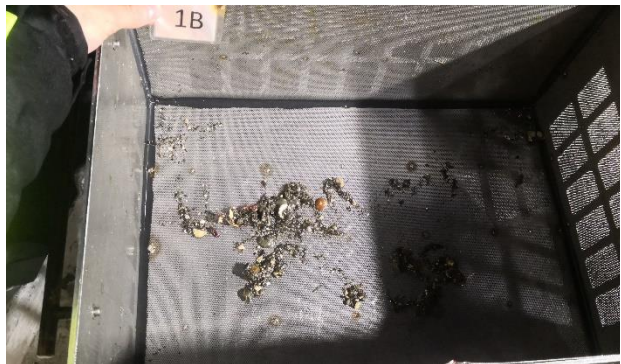
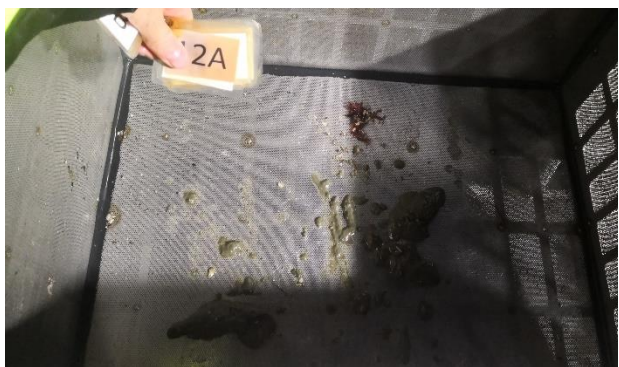
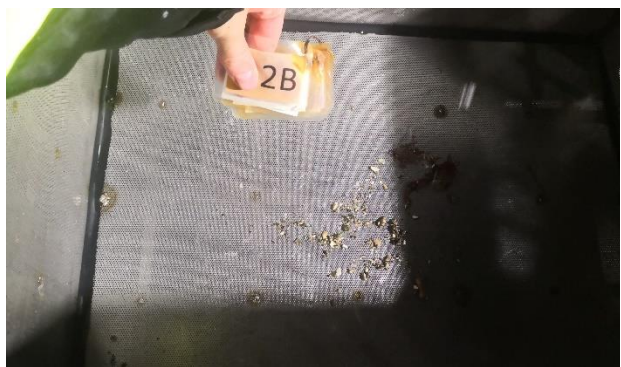
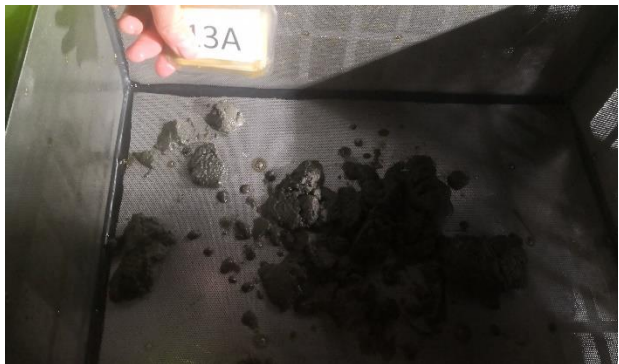
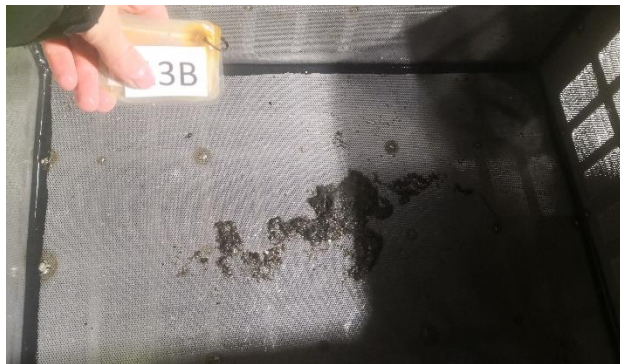
**Vedlegg 2 – Bilder fra prøvestasjoner**

**Sensoriske vurderinger:** Det ble registrert tegn på sensorisk belastning ved tre av de 10 prøvestasjonene for denne undersøkelsen, hvor disse tre stasjonene befinner seg like ved utslippspunktet (stasjon 5, 6 og 7). Dårligst var stasjon 5 hvor det ble registrert brun/sort sediment, sterk lukt,  $\frac{1}{4}$  -  $\frac{3}{4}$  grabbvolum og et slamlag mellom 2 – 8 cm. Det må også nevnes at når sedimentet for denne stasjonen ble skylt, så kan det gjenværende i silen beskrives som en masse som kan se ut som gammelt slam. Ved stasjon 6 ble det registrert brun/sort sediment, og noe lukt ved stasjon 6 og 7. Ved de resterende stasjonene ble det ikke registrert tegn til sensorisk belastning. Samlet fikk de sensoriske vurderingene tilstand 1.

I denne undersøkelsen ble det observert tegn på organisk belastning ved tre prøvepunkter, som ble tatt nært utslippspunktet. Spesielt stasjon 5 skiller seg ut. Denne stasjon ligger direkte nord for utslippspunktet. Her ble det målt noe lave kjemiske verdier, og indeksen for de sensoriske parameterne var høyere enn for de andre stasjonene. Sedimentprøven på denne stasjonen, etter å ha vasket den, inneholdt også en grå masse som kan mistenkes å være gammelt slam som har ligget over lengre tid under sedimentet. Denne type masse ble ikke observert på noen av de andre stasjonene, heller ikke ved de andre stasjonene som ligger rundt utslippspunktet i denne undersøkelsen. Det er heller ikke blitt observert en slik masse i tidligere undersøkelser utført her i dette området.

Bilder nedenfor viser sediment (A) og ferdig vasket prøve (B) ved stasjonene.
